VOLKSWAGEN CRAFTER 177 HK AUTOMAT 2WD

TESTDATO: 30.07.2026

CHASSISNR: WV1ZZSYZN9024645

NBF Tilstandsrapport er utarbeidet av Norges Bilbransjeforbund og Forbrukerrådet.

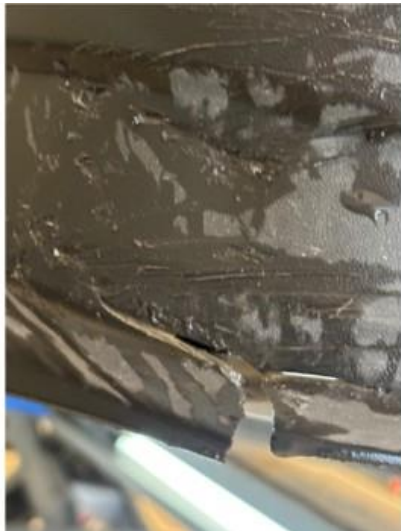
| Punkt | | Beskrivelse | Plassering |
|---|---|---|---|
| 1.2 | Støtfanger | Liten sprekk i støtfanger bak, plast | |

1.2 Liten sprekk i støtfanger bak, plast

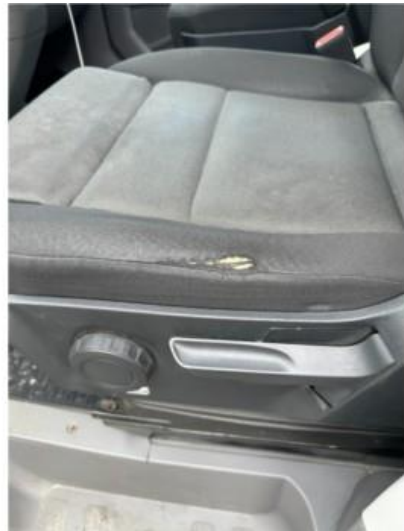
| Punkt | | Beskrivelse | Plassering |
|---|---|---|---|
| 2.1 | Seter | Et hull på siden av førersetet. | |

2.1 Et hull på siden av førersetet.
