**AUDI E-TRON 4X4**
**TESTDATO: 21.05.2025**
**KODE: 1718152**

**EV95693**

NBF Tilstandsrapport er utarbeidet av Norges Bilbransjeforbund og Forbrukerrådet.

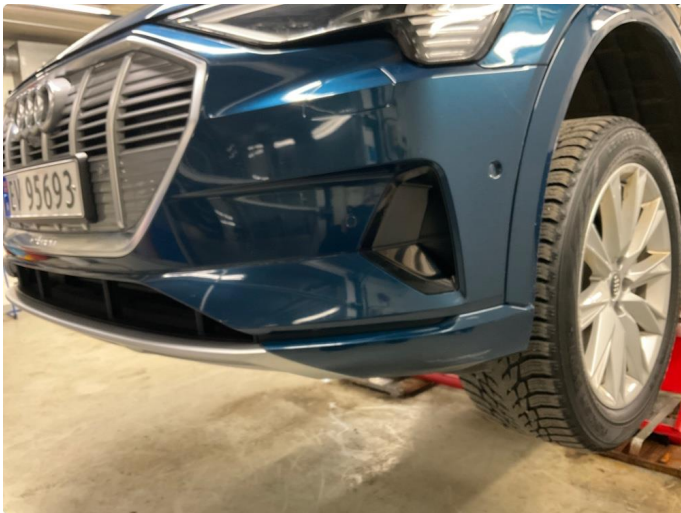
| Punkt | Beskrivelse | Plassering |
|---|---|---|
| 1.1 Støtfanger | ripe(r), polert og flikket | |

1.1 Ripe(r), polert og flikket

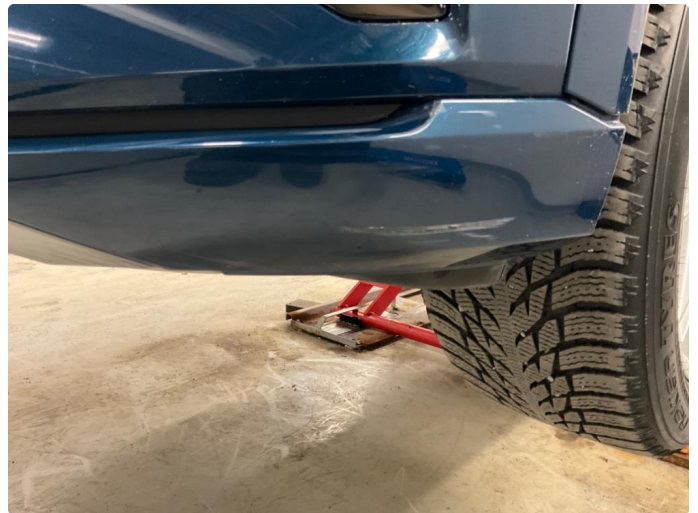
1.1 Ripe(r), polert og flikket
