TOYOTA PROACE CITY ELECTRIC 2WD

TESTDATO: 09.04.2025

## OPPSUMMERT STATUS PÅ KJØRETØY

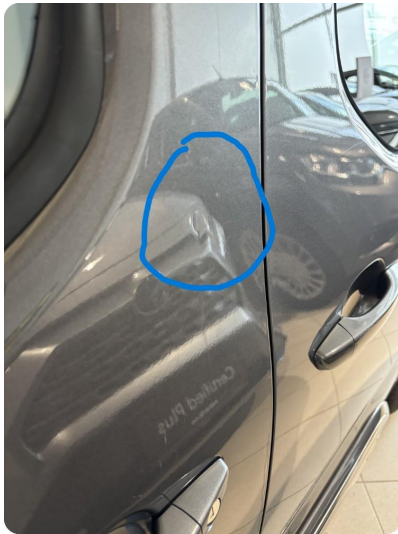
1.1 Bulk  
Liten bulk venstre fordør

| PUNKT | BESKRIVELSE | PLASSERING | PÅKOST |
|---|---|---|---|
| 1.1 Dører | Bulk. Liten bulk venstre fordør | | 3 500 |

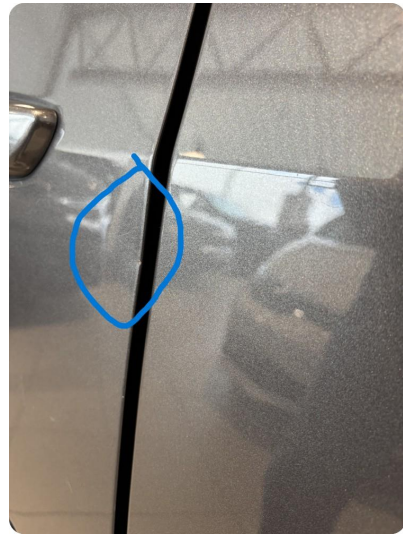
1.2 Bulk  
Liten bulk kant venstre bakdør

| PUNKT | BESKRIVELSE | PLASSERING | PÅKOST |
|---|---|---|---|
| 1.2 Bakluke | Bulk. Liten bulk kant venstre bakdør | | 3 000 |

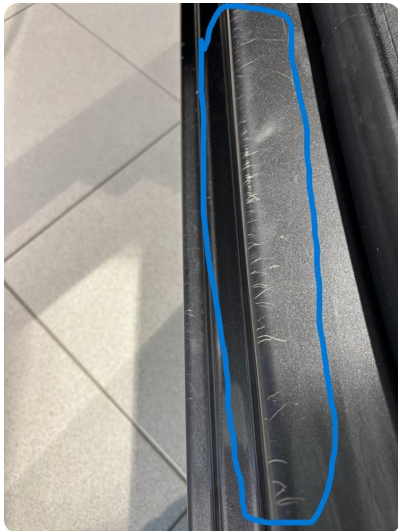
1.4 Øvrige feil  
Litt slitt lakk innsteg venstre fordør

| PUNKT | BESKRIVELSE | PLASSERING | PÅKOST |
|---|---|---|---|
| 1.4 Terskler/innlastningssone | Øvrige feil. Litt slitt lakk innsteg venstre fordør | | 2 500 |

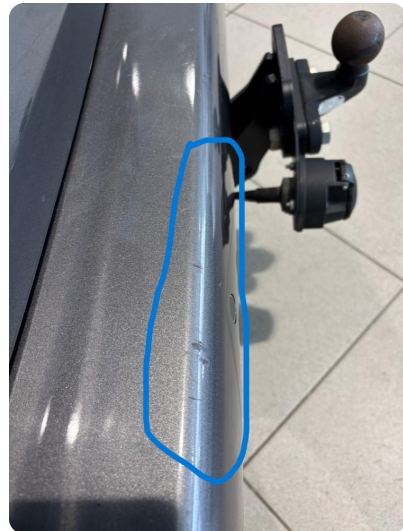
1.5 Ripe(r)  
Lakkskade støtfanger bak

| PUNKT | BESKRIVELSE | PLASSERING | PÅKOST |
|---|---|---|---|
| 1.5 Støtfanger | Ripe(r). Lakkskade støtfanger bak | | 3 200 |
