**TOYOTA TOYOTA C-HR / AX1T(EU,M) 2WD**
**TESTDATO: 05.07.2026**
**KODE: 2067226**

**YT74354**

NBF Tilstandsrapport er utarbeidet av Norges Bilbransjeforbund og Forbrukerrådet.

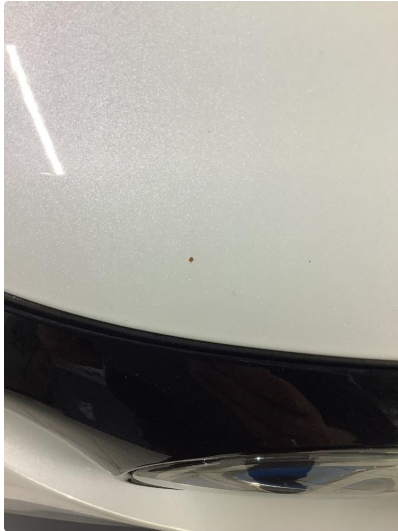
| Punkt | | Beskrivelse | Plassering |
|---|---|---|---|
| 1.1 | Panser | Panseret har noen steinsprut. Normal bruksslitasje. | foran |

1.1 Panseret har noen steinsprut. Normal bruksslitasje.

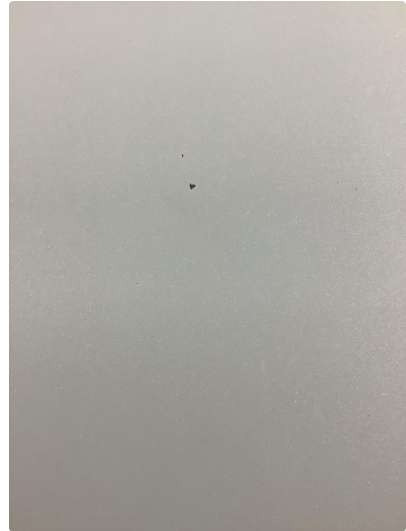
1.1 Panseret har noen steinsprut. Normal bruksslitasje.

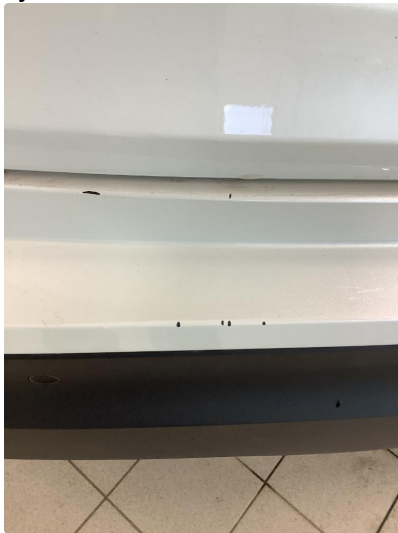
| Punkt | | Beskrivelse | Plassering |
|---|---|---|---|
| 1.2 | Støtfanger | Støtfanger bak har noe riper i lasteområdet. Normal bruksslitasje. | bak |

1.2 Støtfanger bak har noe riper i lasteområdet. Normal bruksslitasje.
