TOYOTA RAV4 124 HK MANUELL 2WD

TESTDATO: 02.06.2025

**XR59219**

NBF Tilstandsrapport er utarbeidet av Norges Bilbransjeforbund og Forbrukerrådet.

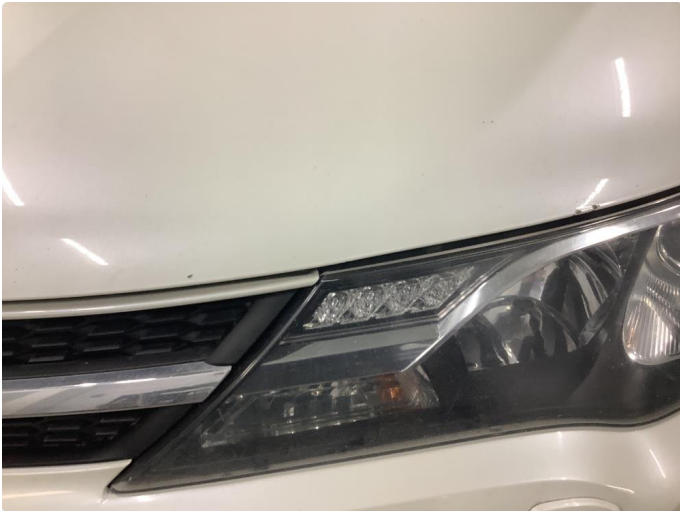
| Punkt | Beskrivelse | Plassering |
|---|---|---|
| 1.2 | Panser | steinsprut, ikke rust, kan pensles |

1.2 Steinsprut, ikke rust, kan pensles

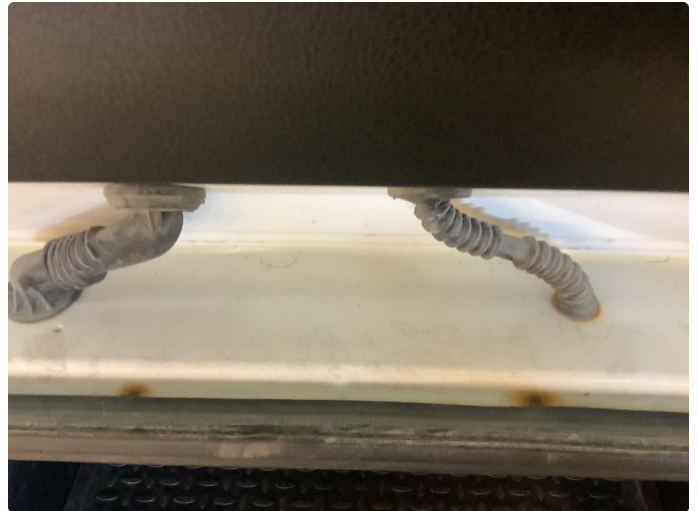
| Punkt | Beskrivelse | Plassering |
|---|---|---|
| 1.3 | Bakluke | øvrige feil, Litt rust i overkant av åpning. |

1.3 Øvrige feil, Litt rust i overkant av åpning.

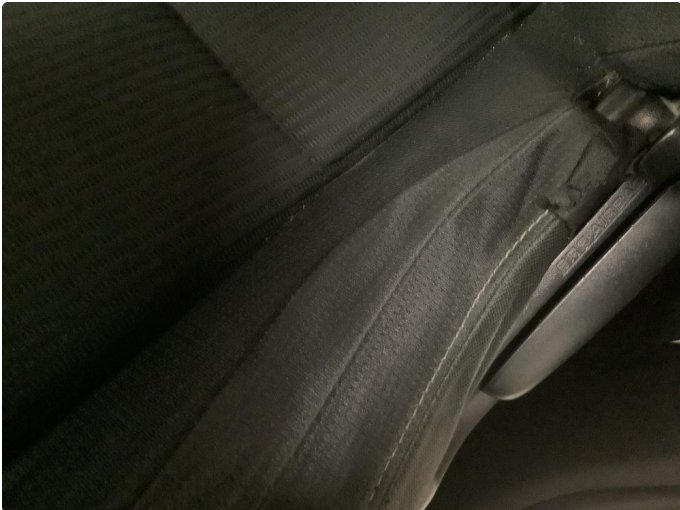
| Punkt | Beskrivelse | Plassering |
|---|---|---|
| 3.1 | Seter | Noe slitt, bruksslitasje |

3.1 Noe slitt, bruksslitasje

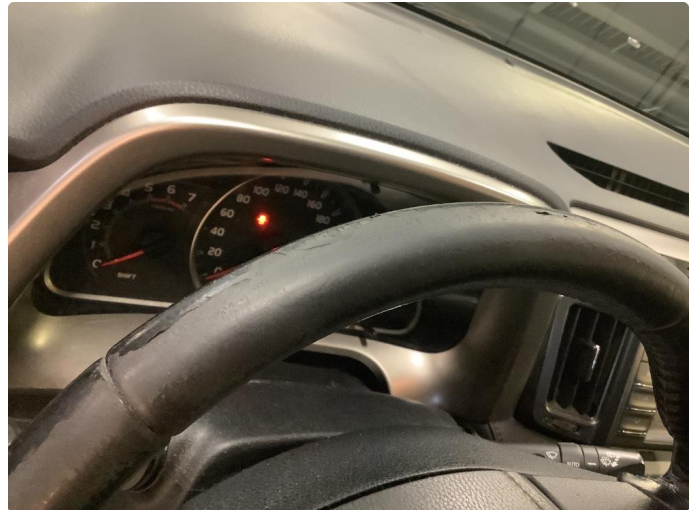
| Punkt | Beskrivelse | Plassering |
|---|---|---|
| 3.2 | Ratt | slitt, bruksslitasje |

3.2 Slitt, bruksslitasje
