PEUGEOT PARTNER / E 76 HK MANUELL 2WD
TESTDATO: 23.06.2026
KODE: 2058030

NBF Tilstandsrapport er utarbeidet av Norges Bilbransjeforbund og Forbrukerrådet.

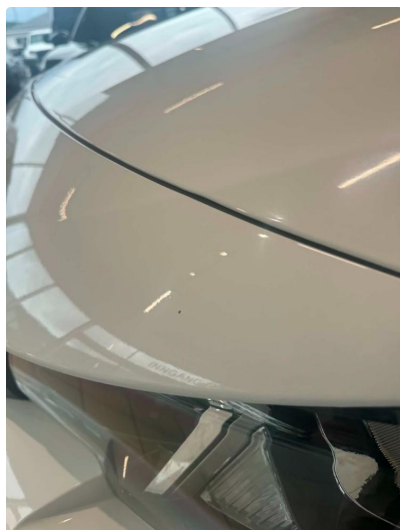
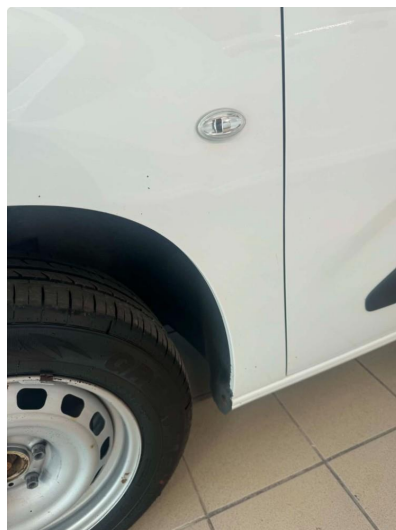
| Punkt | Beskrivelse | Plassering |
|---|---|---|
| 1.1 Lakk | Noe steinsprut i lakk - Normal slitasje | |

1.1 Noe steinsprut i lakk - Normal slitasje

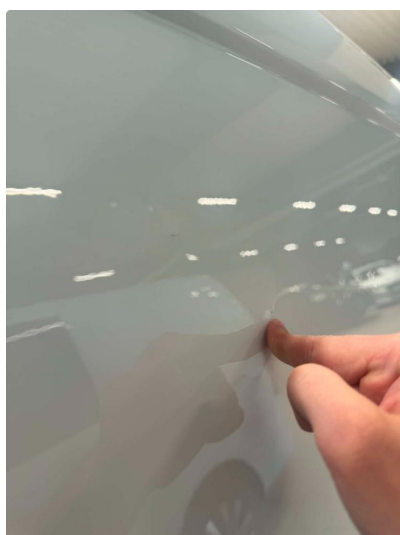
| Punkt | Beskrivelse | Plassering |
|---|---|---|
| 1.2 Lakk | Noen små bulker på venstre skyvedør | |

1.2 Noen små bulker på venstre skyvedør

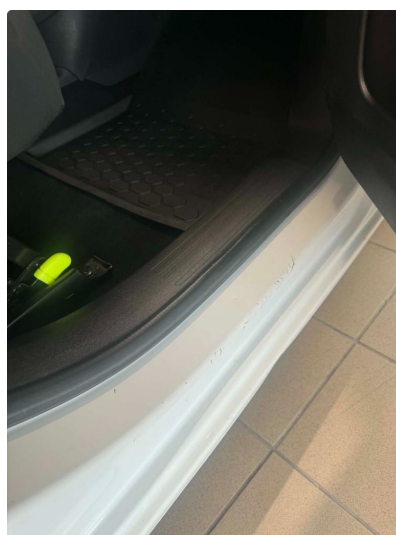
| Punkt | Beskrivelse | Plassering |
|---|---|---|
| 1.3 Dører | Lett riper i innsteg | |

1.3 Lett riper i innsteg

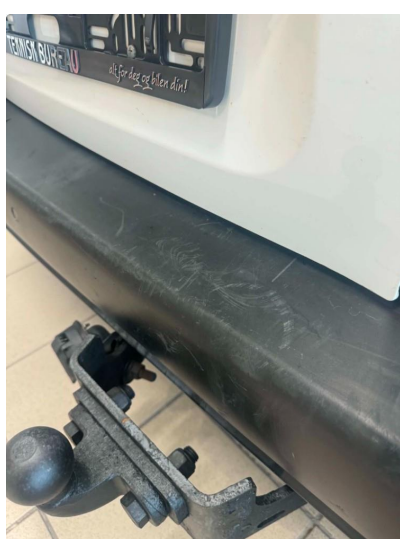
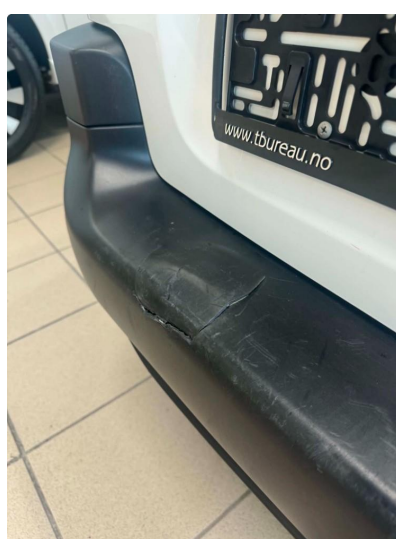
| Punkt | Beskrivelse | Plassering |
|---|---|---|
| 1.4 Bakluke | Liten p-skade på bakfanger, og lett slitasje | |

1.4 Liten p-skade på bakfanger, og lett slitasje

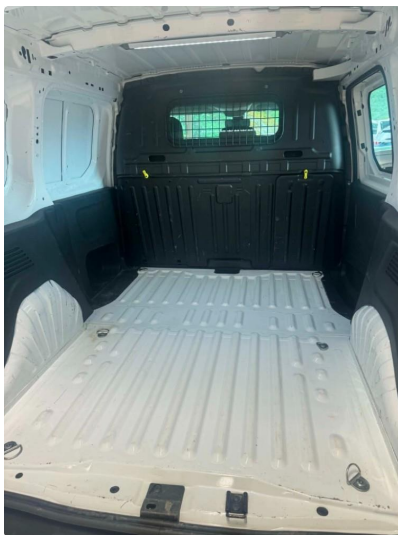
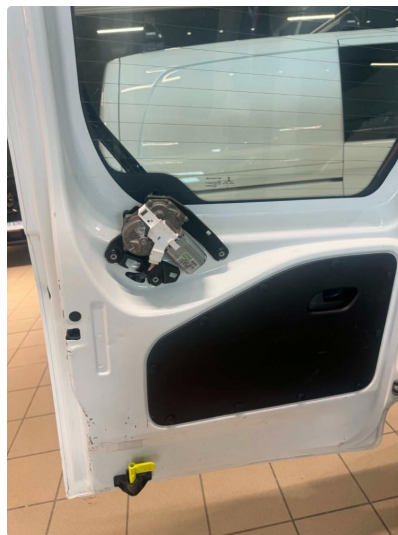
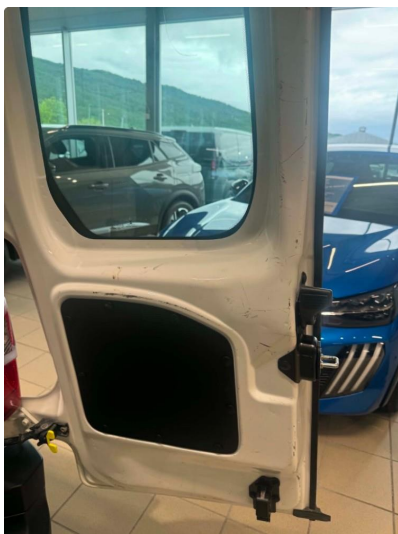
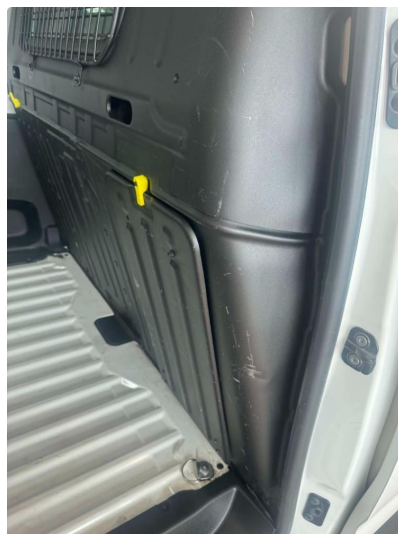
| Punkt | Beskrivelse | Plassering |
|---|---|---|
| 2.1 Varerom | En del bruksslitasje i varerom - Normalt iht bruk | |

2.1 En del bruksslitasje i varerom - Normalt iht bruk
