**KIA SPORTAGE 136 HK AUTOMAT 4WD**
**TESTDATO: 30.05.2025**
**KODE: 1724428**

**YN64820**

NBF Tilstandsrapport er utarbeidet av Norges Bilbransjeforbund og Forbrukerrådet.

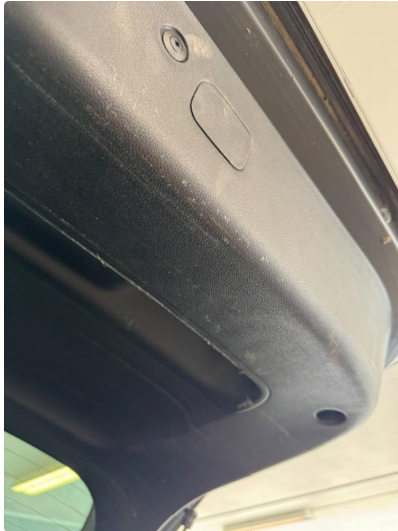
| Punkt | Beskrivelse | Plassering |
|---|---|---|
| 1.1 Lakk | Noe bruksslitasje interiør | |

1.1 Noe bruksslitasje interiør

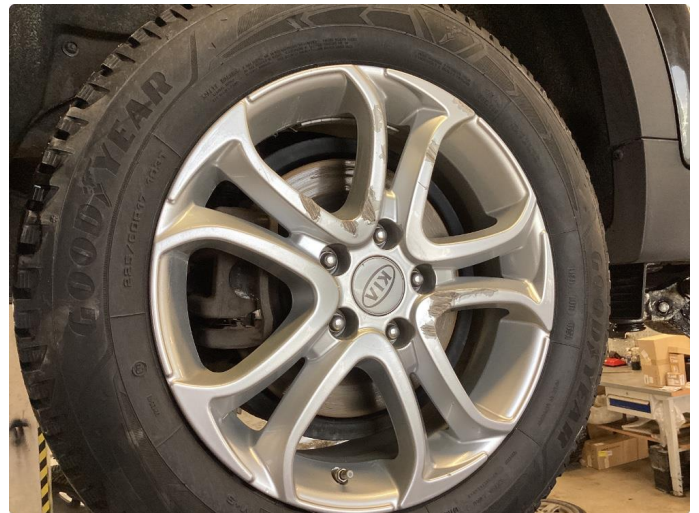
| Punkt | Beskrivelse | Plassering |
|---|---|---|
| 1.2 Dekk/Felger | Noe kantkjørte felger | |

1.2 Noe kantkjørte felger

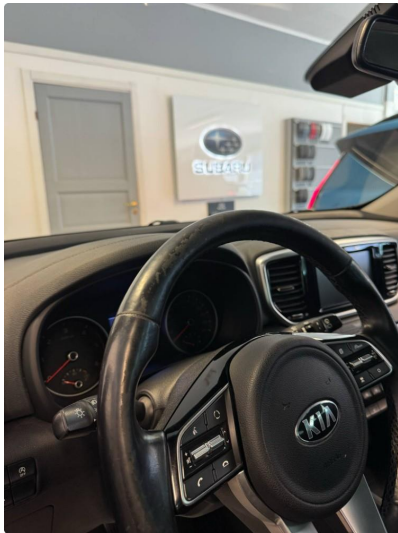
| Punkt | Beskrivelse | Plassering |
|---|---|---|
| 2.1 Ratt | Noe slitasje på ratt | |

2.1 Noe slitasje på ratt

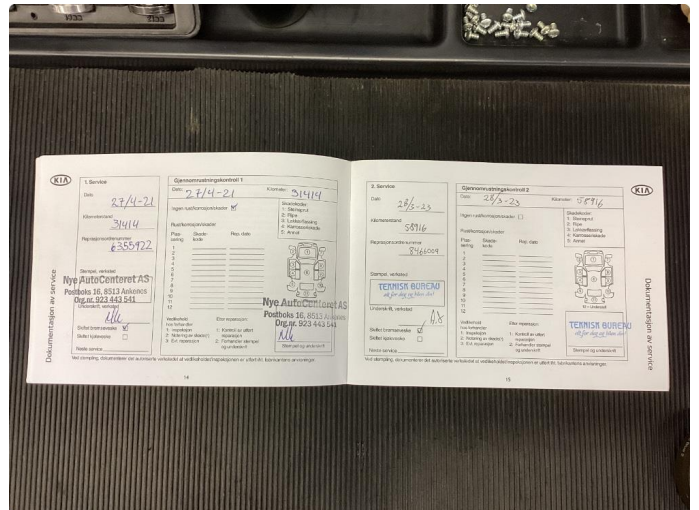
| Punkt | Beskrivelse | Plassering |
|---|---|---|
| 3.1 Opplysninger | dokumentert service, se bilde | |

3.1 Dokumentert service, se bilde

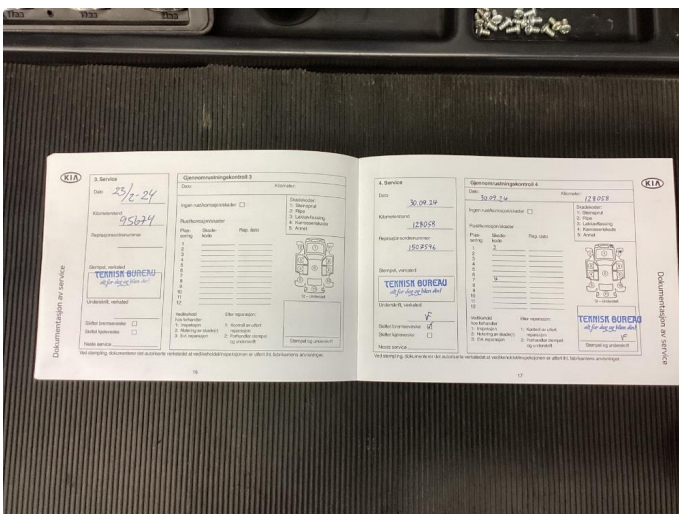
3.1 Dokumentert service, se bilde
