HONDA HONDA CR-V 160 HK AUTOMAT 4WD

TESTDATO: 26.08.2025

NBF Tilstandsrapport er utarbeidet av Norges Bilbransjeforbund og Forbrukerrådet.

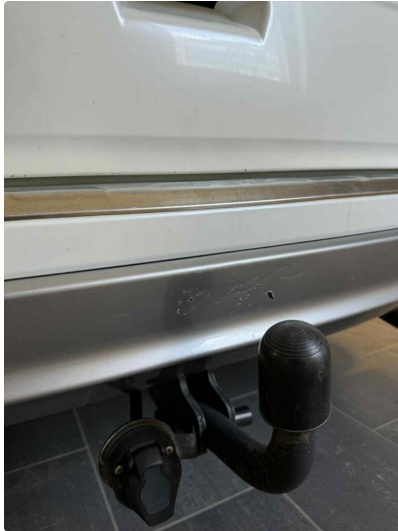
| Punkt | | Beskrivelse | Plassering |
|---|---|---|---|
| 1.1 | Lakk | Normal bruksslitasje iht alder og km | |

1.1 Normal bruksslitasje iht alder og km

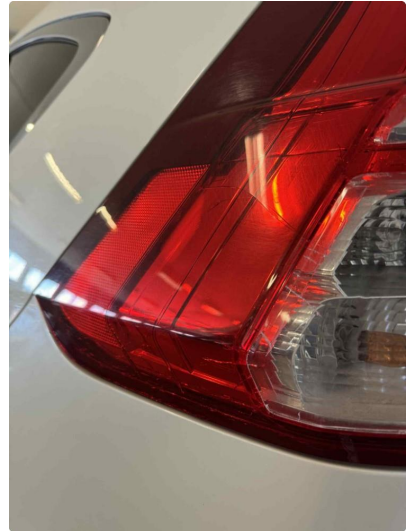
| Punkt | | Beskrivelse | Plassering |
|---|---|---|---|
| 1.2 | Lakk | Noe sprekk i begge baklykter. Lykter tett, påvirker ikke lyktene. Kjent på Honda | |

1.2 Noe sprekk i begge baklykter. Lykter tett, påvirker ikke lyktene.  
Kjent på Honda

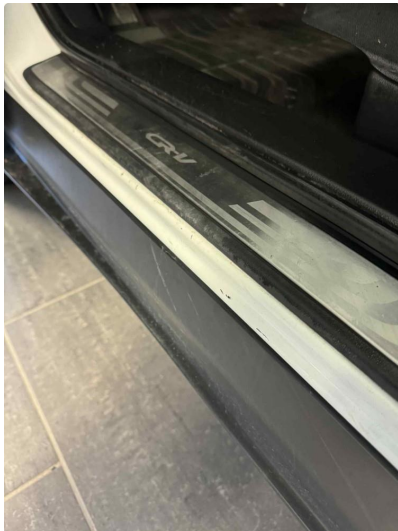
| Punkt | | Beskrivelse | Plassering |
|---|---|---|---|
| 1.3 | Dører | Mindre slitasje i førerdør åpning | |

1.3 Mindre slitasje i førerdør åpning
