PEUGEOT 208 / U 2WD

CHASSISNR: VR3UHZKXZMT052117

NBF Tilstandsrapport er utarbeidet av Norges Bilbransjeforbund og Forbrukerrådet.

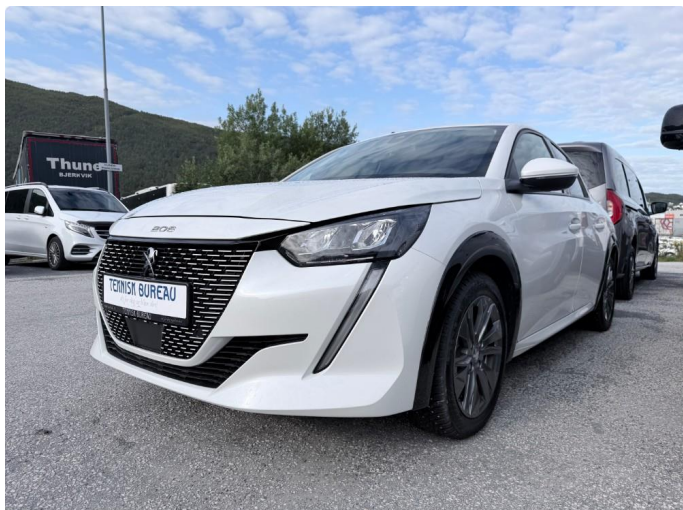
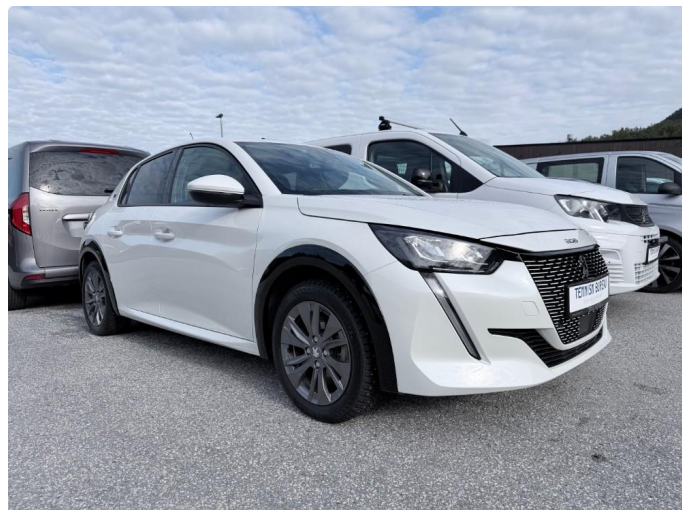
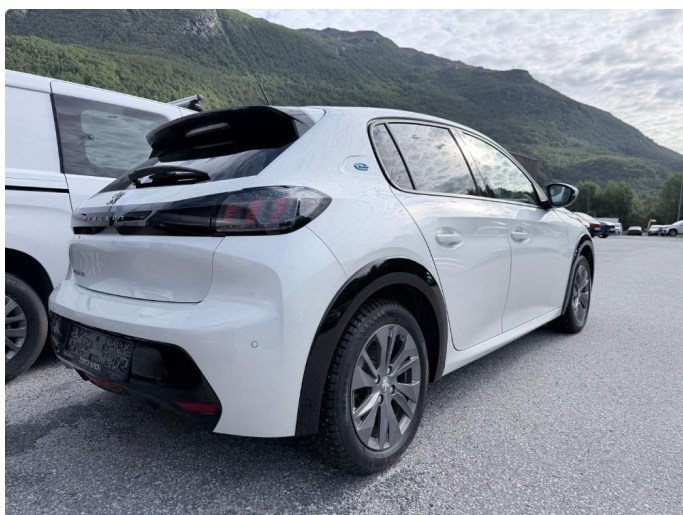
| Punkt | Beskrivelse | Plassering |
|---|---|---|
| 1.1 Alle flater | Meget pen bil iht. alder og km. Liten parkeringsbulk nede på sjåførdør. | |

1.1 Meget pen bil iht. alder og km. Liten parkeringsbukk nede på sjåførdør.

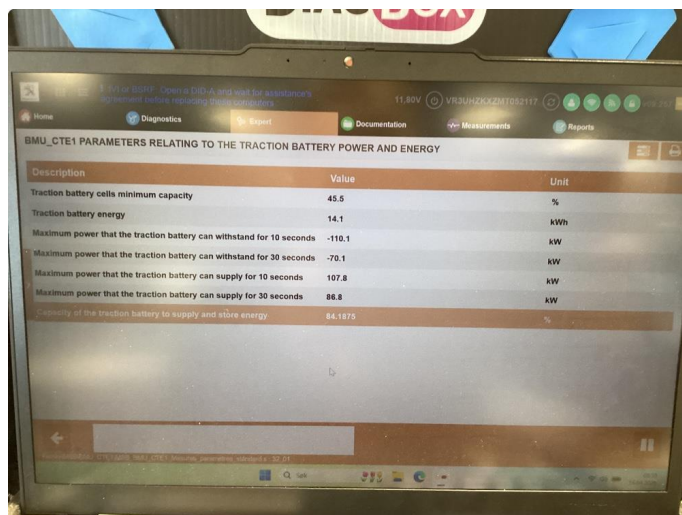
| Punkt | Beskrivelse | Plassering |
|---|---|---|
| 2.1 El/hybrid batteripakke | Batteritest | |

2.1 Batteritest

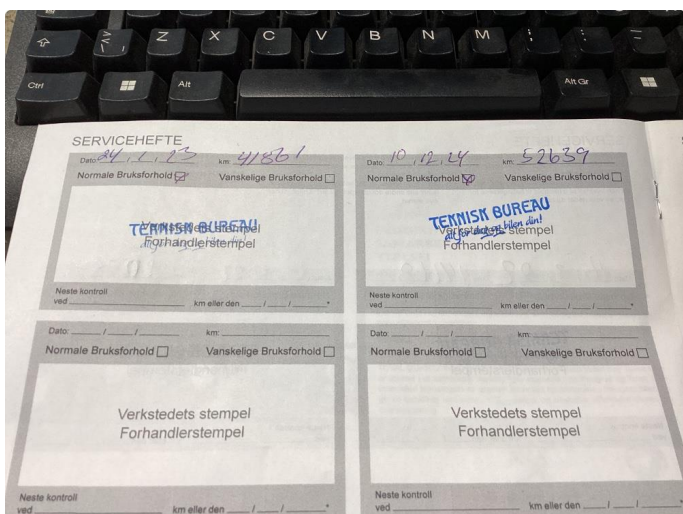
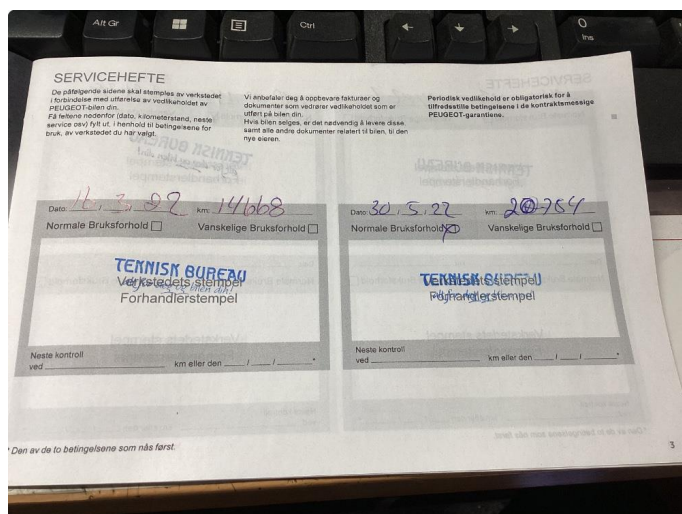
| Punkt | Beskrivelse | Plassering |
|---|---|---|
| 3.1 Opplysninger | Dokumentert servicehistorikk, se bilde | |

3.1 Dokumentert servicehistorikk, se bilde

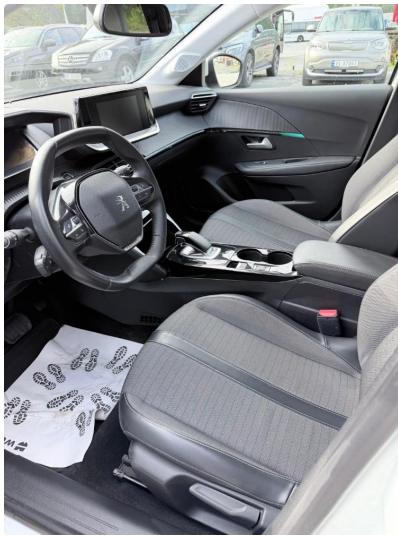
| Punkt | Beskrivelse | Plassering |
|---|---|---|
| 3.2 Opplysninger | Pen i interiør | |

### 3.2 Pen i interiør
