**MITSUBISHI MITSUBISHI OUTLANDER 150 HK AUTOMAT  
4WD**
**TESTDATO: 07.10.2025**
**KODE: 1738068**

**RK78499**

NBF Tilstandsrapport er utarbeidet av Norges Bilbransjeforbund og Forbrukerrådet.

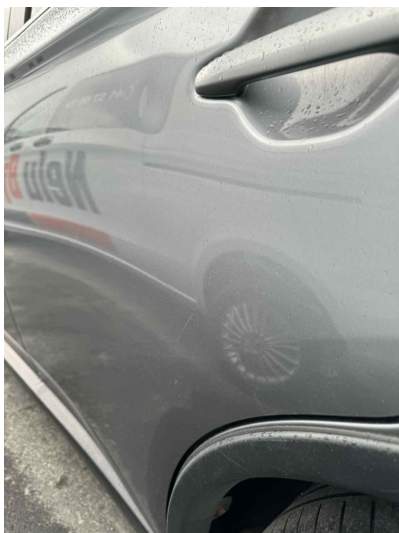
| Punkt | Beskrivelse | Plassering |
|---|---|---|
| 1.1 Lakk | Noe riper i lakk | |

1.1 Noe riper i lakk

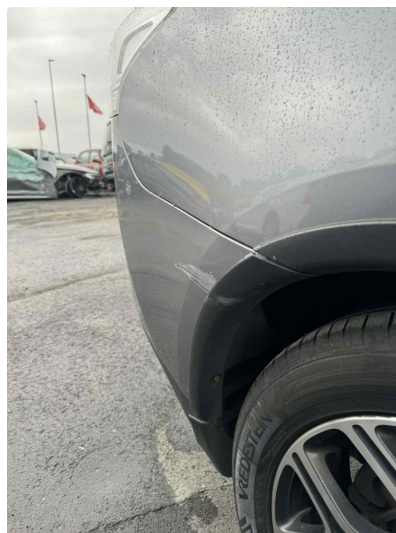
| Punkt | Beskrivelse | Plassering |
|---|---|---|
| 1.2 Lakk | Brukssmerke i lakk | |

1.2 Brukssmerke i lakk

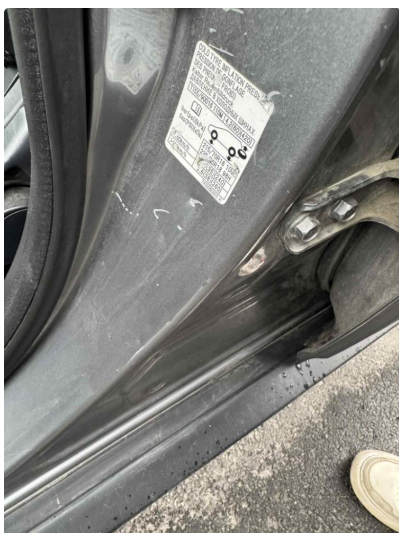
| Punkt | Beskrivelse | Plassering |
|---|---|---|
| 1.3 Dører | Mindre merker etter bilbelte, normal bruksslitasje iht alder og km | |

1.3 Mindre merker etter bilbelte, normal bruksslitasje iht alder og km

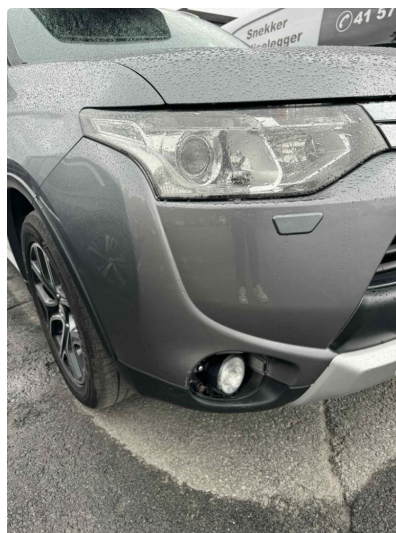
| Punkt | Beskrivelse | Plassering |
|---|---|---|
| 1.5 Støtfanger | Deksel til tåkelys mangler | |

1.5 Deksel til tåkelys mangler
