## Teknisk test med påkost

VOLVO XC90 / L 4WD

TESTDATO: 30.09.2026

CHASSISNR: YV1LFH7V4S1385646

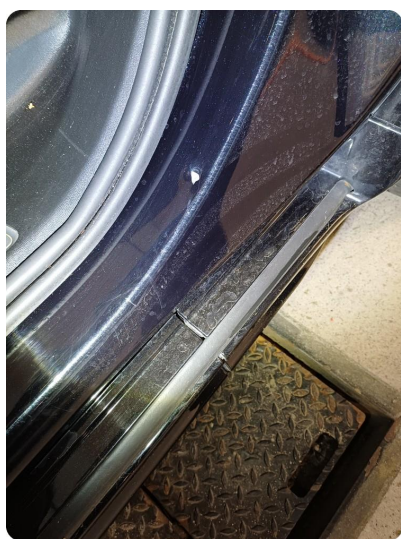
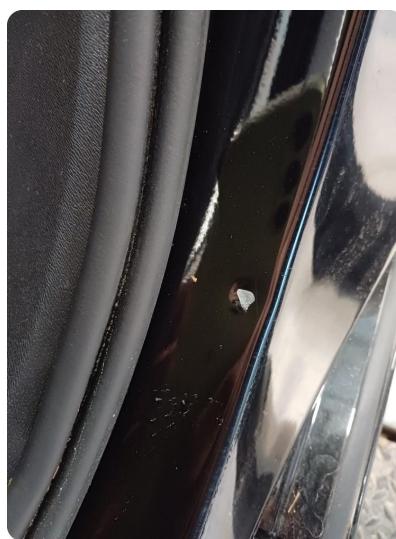
| PUNKT | BESKRIVELSE | PLASSERING | PÅKOST |
|---|---|---|---|
| 1.1 Døråpning - | Bulk(er) med lakkskade. | venstre bak | 11 875 |

1.1 Bulk(er) med lakkskade

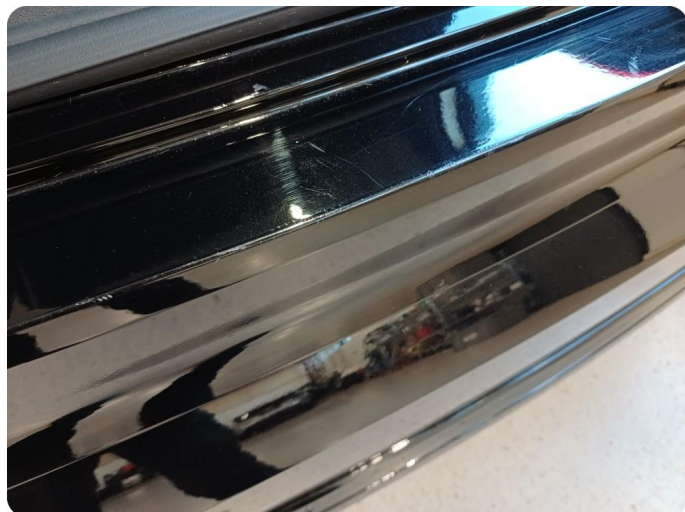
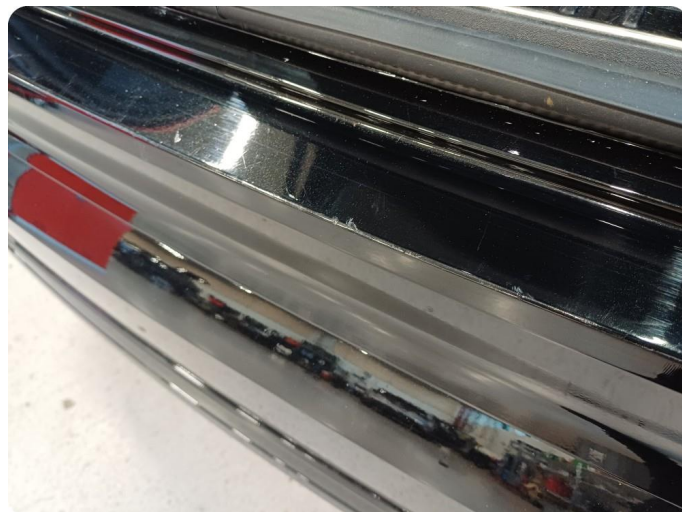
| PUNKT | BESKRIVELSE | PLASSERING | PÅKOST |
|---|---|---|---|
| 1.2 Støtfanger - | Ripe(r). | bak | 9 070 |

1.2 Ripe(r)
