## Teknisk test med påkost

VOLVO XC90 / L 4WD

TESTDATO: 08.10.2026

CHASSISNR: YV1LFH7V0S1385661

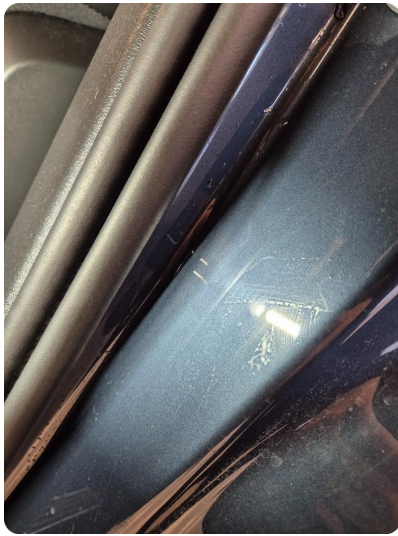
| PUNKT | BESKRIVELSE | PLASSERING | PÅKOST |
|---|---|---|---|
| 1.1 Dører - | Ripe ned til grunning. | venstre bak | 5 500 |

1.1 Ripe ned til grunning

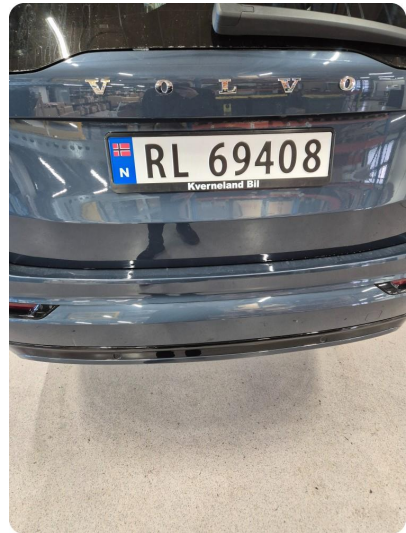
| PUNKT | BESKRIVELSE | PLASSERING | PÅKOST |
|---|---|---|---|
| 1.2 Støtfanger - | Ripe(r) ned til grunning. Diverse småskader bak på fanger i innsteg til bakluke. Anbefaler beskyttelsesfolie/støtfangerbeskyttelse bak | midten bak | |

1.2 Ripe(r) ned til grunning  
Diverse småskader bak på fanger i innsteg til  
bakluke. Anbefaler  
beskyttelsesfolie/støtfangerbeskyttelse bak

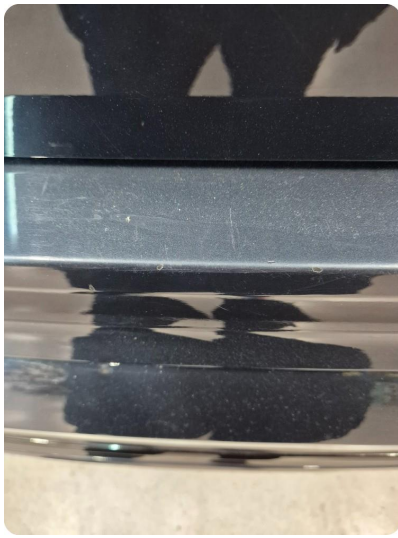
1.2 Ripe(r) ned til grunning  
Diverse småskader bak på fanger i innsteg til  
bakluke. Anbefaler  
beskyttelsesfolie/støtfangerbeskyttelse bak

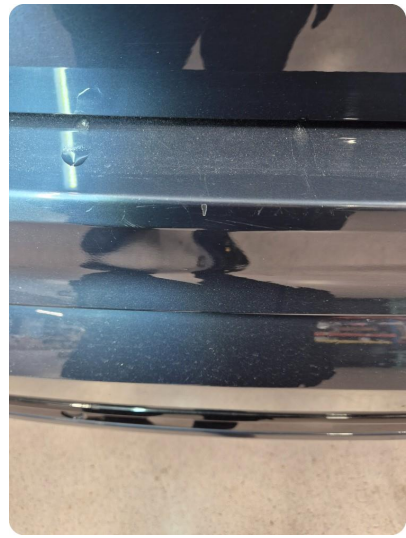
1.2 Ripe(r) ned til grunning  
Diverse småskader bak på fanger i innsteg til  
bakluke. Anbefaler  
beskyttelsesfolie/støtfangerbeskyttelse bak

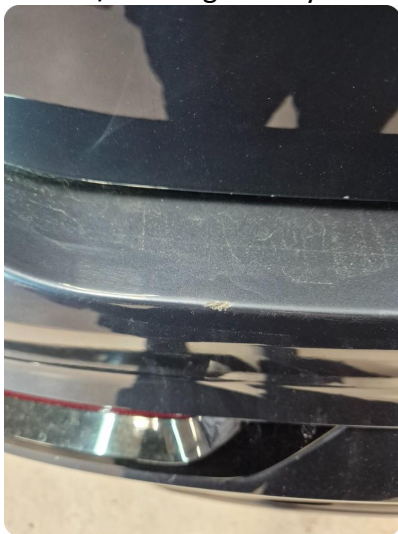
1.2 Ripe(r) ned til grunning  
Diverse småskader bak på fanger i innsteg til  
bakluke. Anbefaler  
beskyttelsesfolie/støtfangerbeskyttelse bak

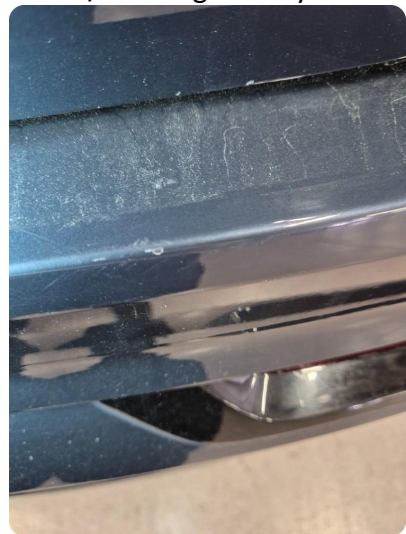
1.2 Ripe(r) ned til grunning  
Diverse småskader bak på fanger i innsteg til  
bakluke. Anbefaler  
beskyttelsesfolie/støtfangerbeskyttelse bak

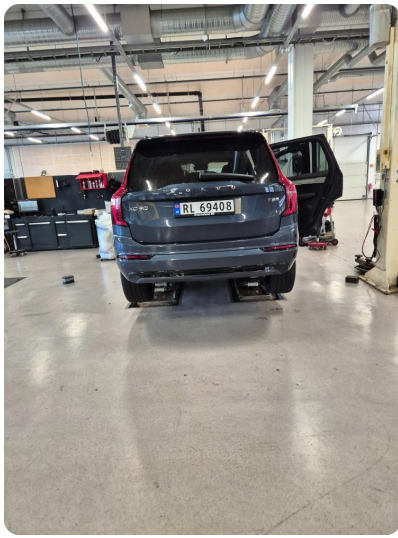
### 1.2 Ripe(r) ned til grunning

Diverse småskader bak på fanger i innsteg til bakluke. Anbefaler beskyttelsesfolie/støtfangerbeskyttelse bak
