# NAF Bruktbiltest

| Modell | EX90 | Motoreffekt | 173 kW |
| Registreringsnr. | EP11992 | Drivstofftype | Elektrisk |

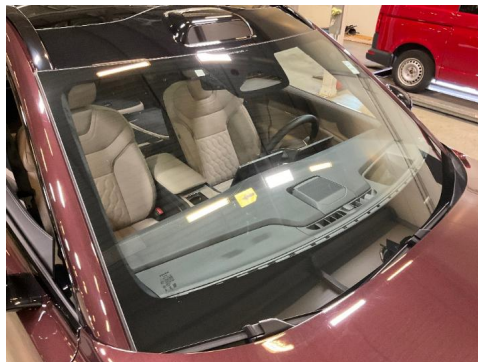
23. Glassruter.

| Ref.Id | Repareres | Resultat | Beskrivelse |
|---|---|---|---|
| 12.1 | Glassruter. | Steinsprut med sprekk eller rosett | Frontrute |

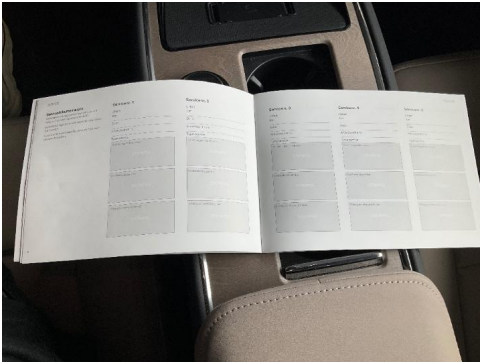
25. Service/Dokumentasjon.

| Ref.Id | Opplysning | Resultat | Beskrivelse |
|---|---|---|---|
| 4.5 | Service/Dokumentasjon. | Bilder er vedlagt. | |
