## Teknisk test med påkost

VOLVO XC60 / U 4WD

TESTDATO: 29.09.2026

CHASSISNR: LYVUZBMVDMB812950

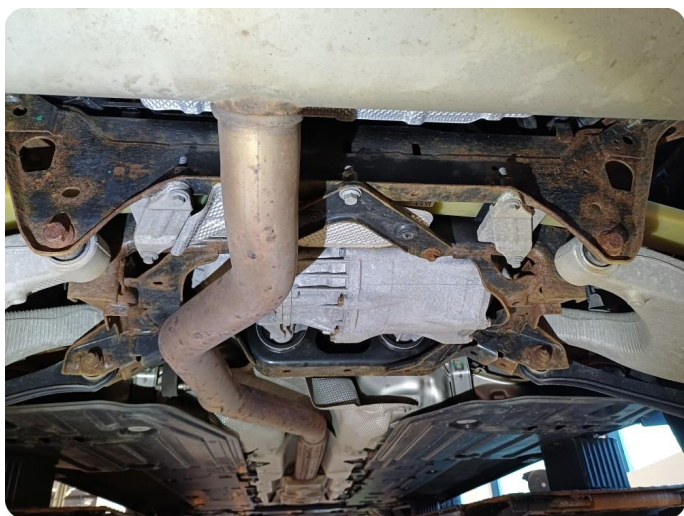
| PUNKT | BESKRIVELSE | PLASSERING | PÅKOST |
|---|---|---|---|
| 1.1 Under bil - | Rust. overflaterust hjuloppheng bak | bak | |

1.1 Rust  
Overflaterust hjuloppheng bak

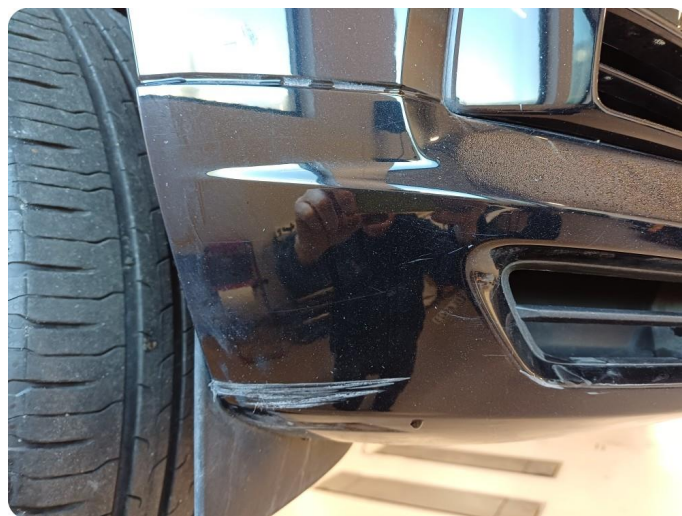
| PUNKT | BESKRIVELSE | PLASSERING | PÅKOST |
|---|---|---|---|
| 1.2 Støtfanger - | Ripe(r). | nede, høyre foran | 13 401 |

1.2 Ripe(r)

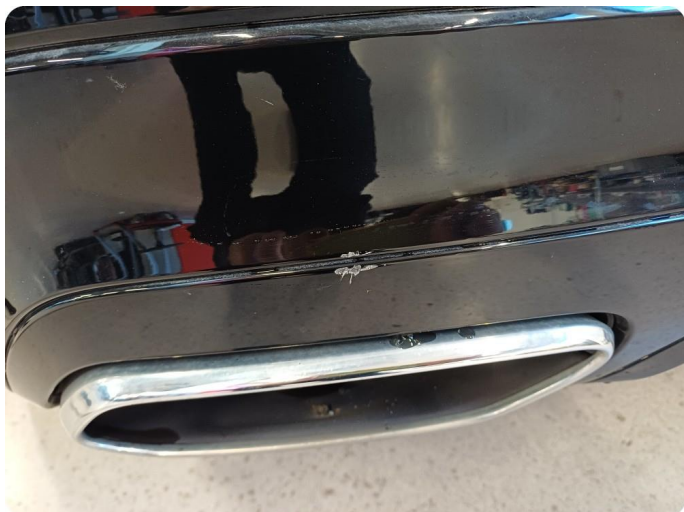
| PUNKT | BESKRIVELSE | PLASSERING | PÅKOST |
|---|---|---|---|
| 1.3 Støtfanger - | Ripe(r). pensle | venstre bak | 625 |

1.3 Ripe(r)  
Pensle

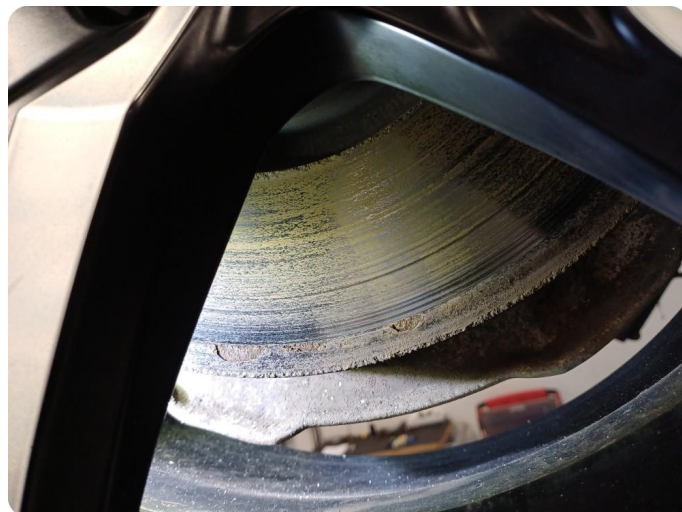
| PUNKT | BESKRIVELSE | PLASSERING | PÅKOST |
|---|---|---|---|
| 3.1 Skiver - | Rust. | foran | 9 618 |

3.1 Rust
