**VOLVO XC90 / L 526 HK AUTOMAT 4WD**

TESTDATO: 25.08.2026

BU31916

**CHASSISNR:** YV1LFH5UDN1860403

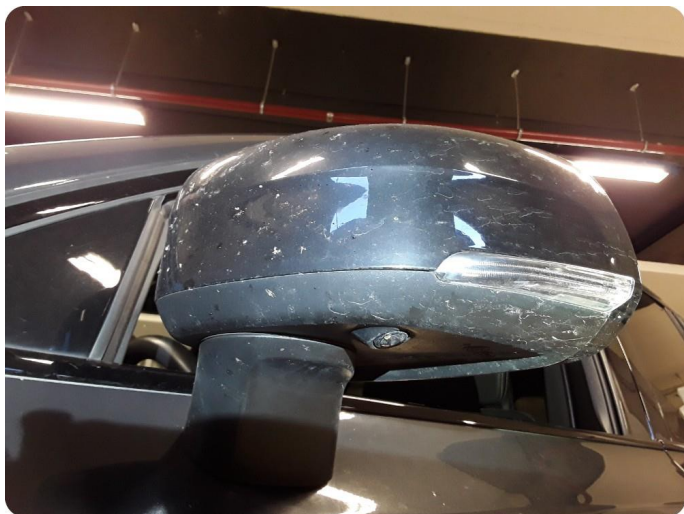
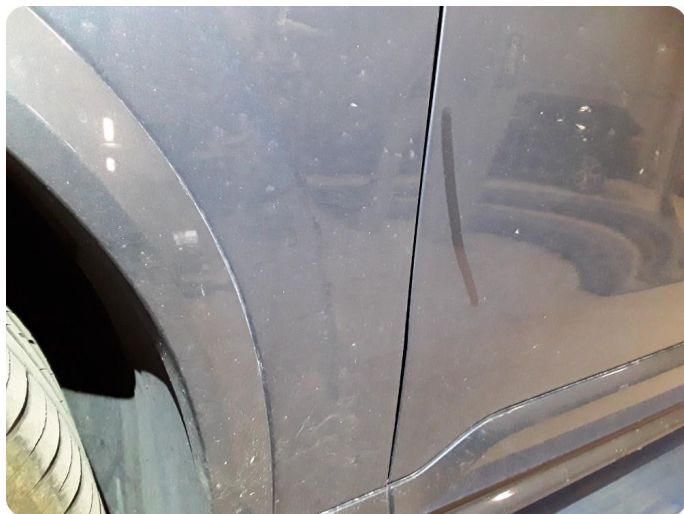
| PUNKT | BESKRIVELSE | PLASSERING | PÅKOST |
|---|---|---|---|
| 2.1 Lakk | Forurensing lakk ytre påvirkning. ikke ordentlig innsyn på lakk pga møkkete bil | | |

2.1 Forurensing lakk ytre påvirkning Ikke ordentlig innsyn på lakk pga møkkete bil

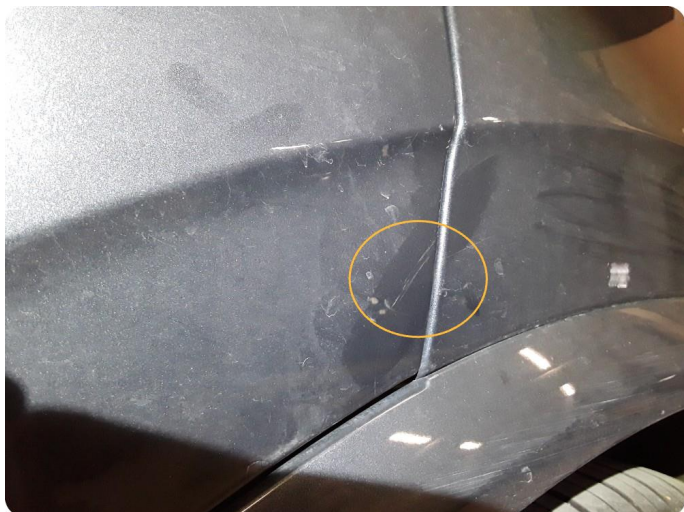
| PUNKT | BESKRIVELSE | PLASSERING | PÅKOST |
|---|---|---|---|
| 2.2 Dører - | Ripe ned til grunning. | venstre bak | 1 650 |

2.2 Ripe ned til grunning

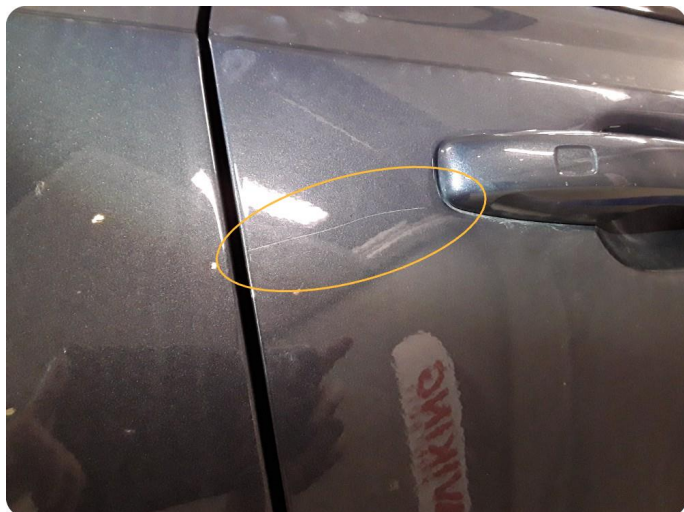
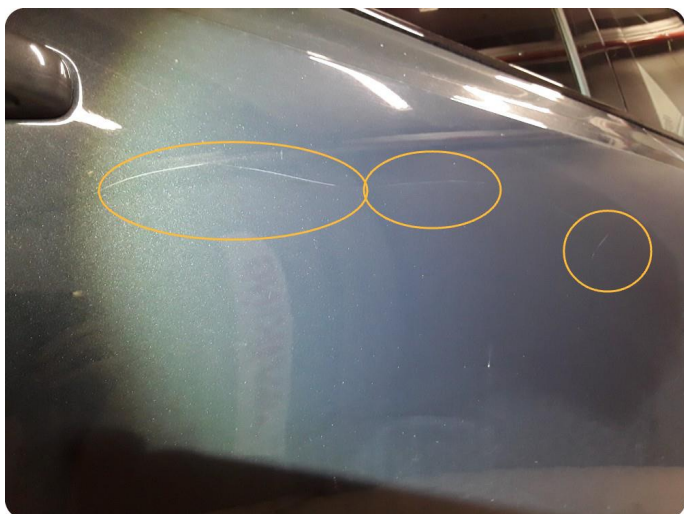
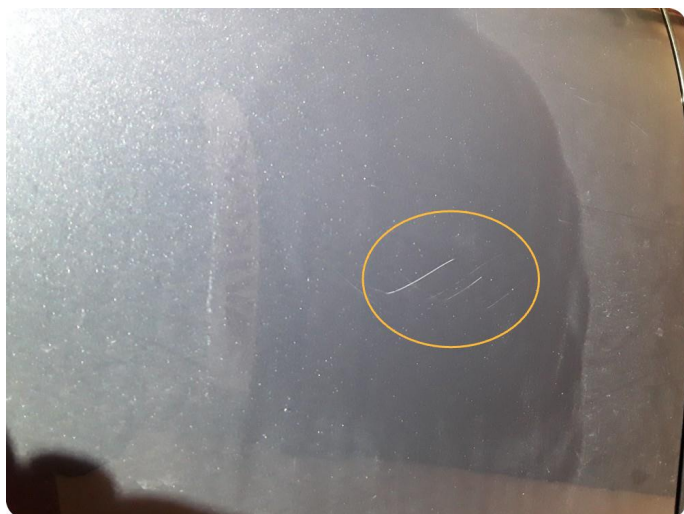
| PUNKT | BESKRIVELSE | PLASSERING | PÅKOST |
|---|---|---|---|
| 2.3 Dører | Ripe ned til grunning. | | 2 500 |

2.3 Ripe ned til grunning

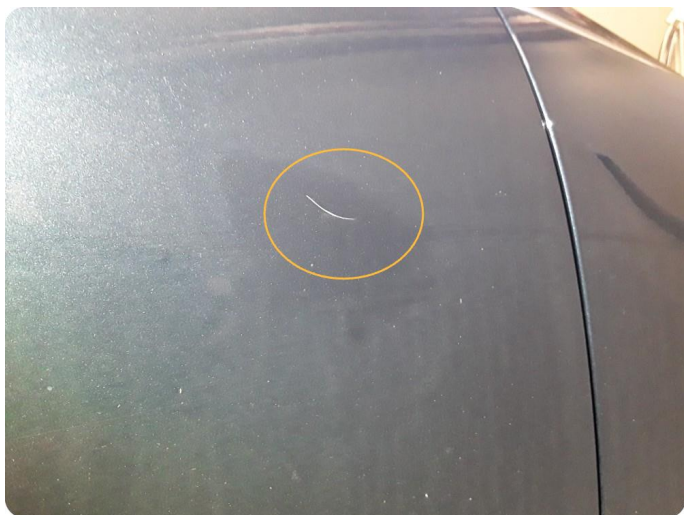
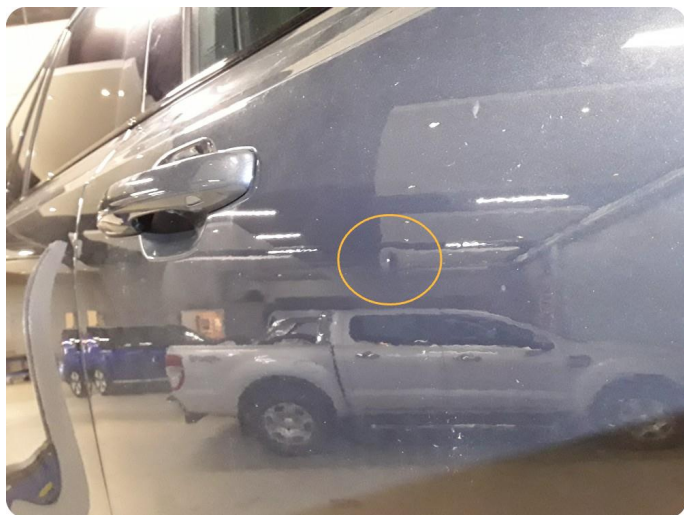
| PUNKT | BESKRIVELSE | PLASSERING | PÅKOST |
|---|---|---|---|
| 2.4 Dører - | Ripe ned til grunning. og bulk | høyre foran | 2 500 |

2.4 Ripe ned til grunning Og bulk

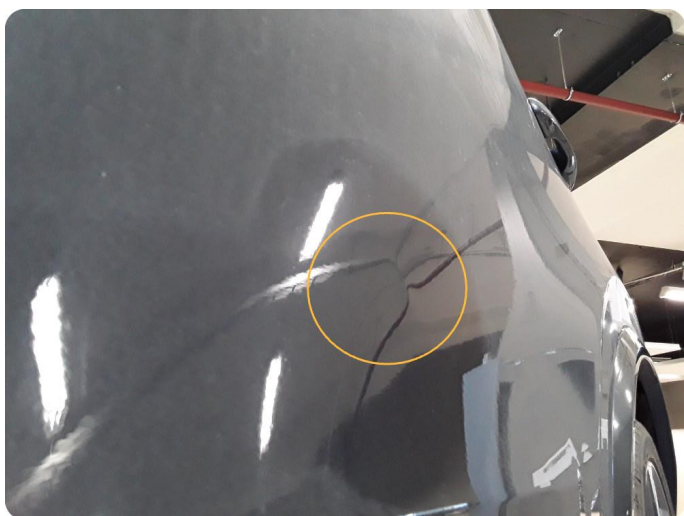
| PUNKT | BESKRIVELSE | PLASSERING | PÅKOST |
|---|---|---|---|
| 2.5 Dører - | Bulk. | venstre bak | 1 650 |

2.5 Bulk

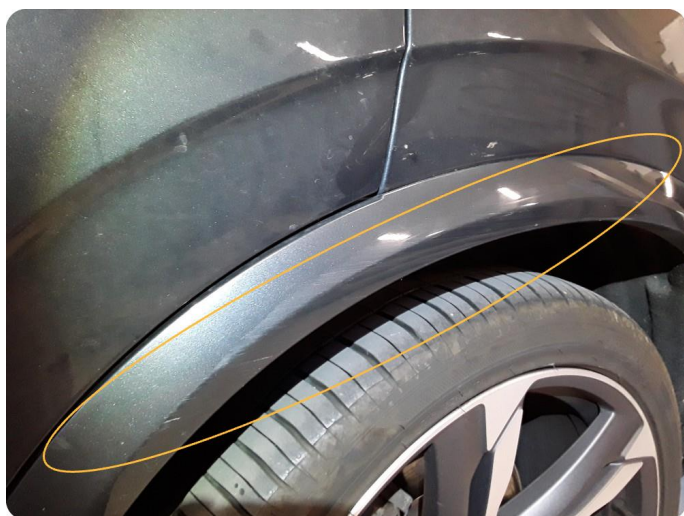
| PUNKT | BESKRIVELSE | PLASSERING | PÅKOST |
|---|---|---|---|
| 2.6 Skjermer | Ripe(r) ned til grunning. | | 2 500 |

2.6 Ripe(r) ned til grunning

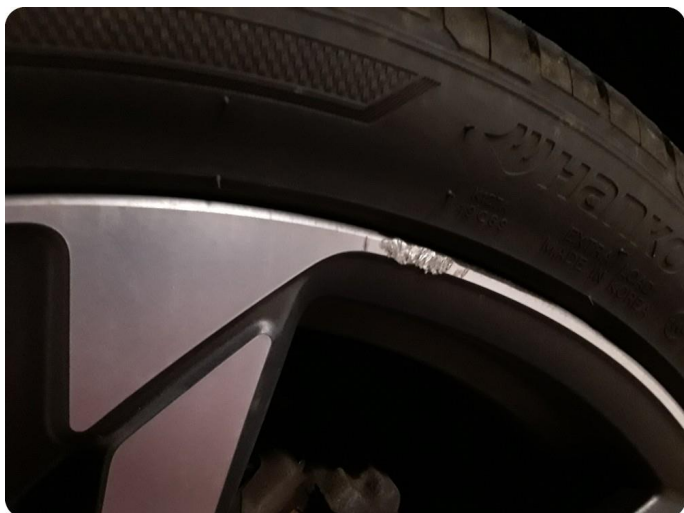
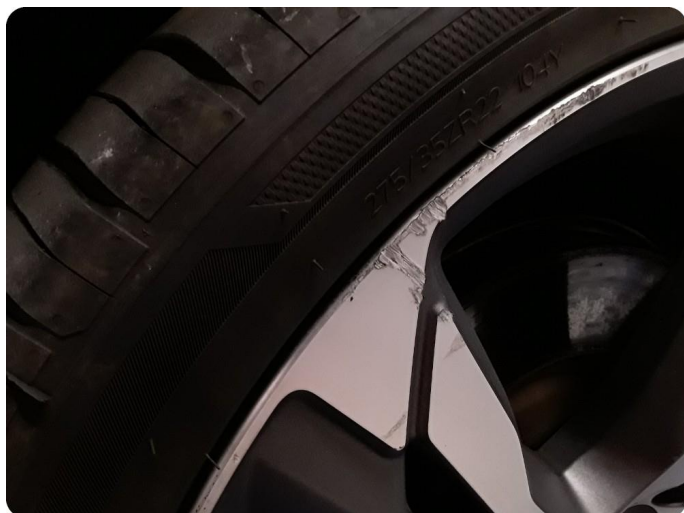
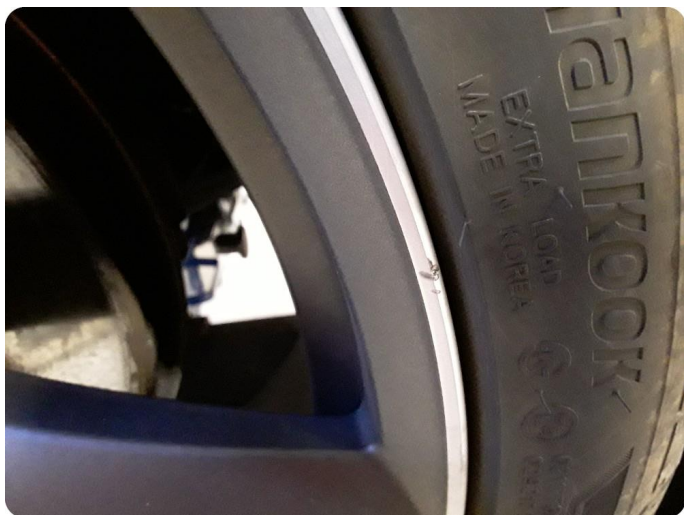
| PUNKT | BESKRIVELSE | PLASSERING | PÅKOST |
|---|---|---|---|
| 2.7 Dekk/Felger | Kantkjørt felg. tre stk | | 16 200 |

2.7 Kantkjørt felg Tre stk

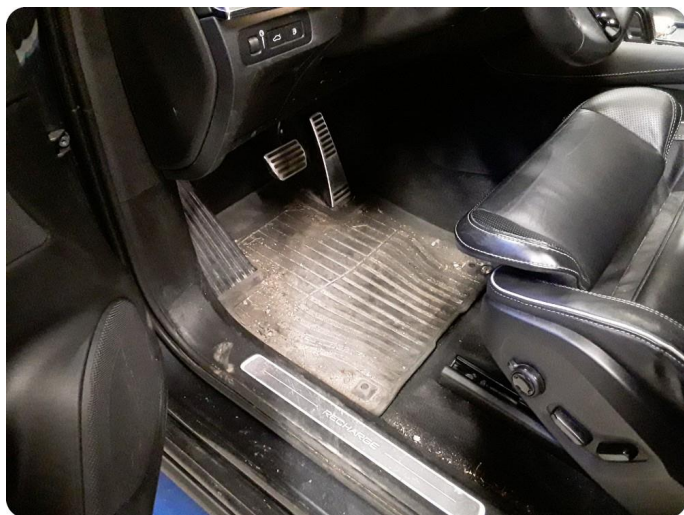
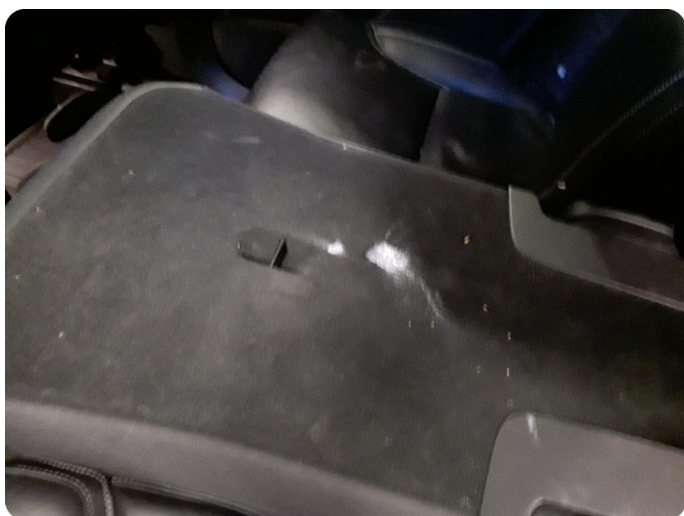
| PUNKT | BESKRIVELSE | PLASSERING | PÅKOST |
|---|---|---|---|
| 3.1 Øvrig utstyr/klargjøring | Utvendig og innvendig vask . | | 3 000 |

3.1 Utvendig og innvendig vask
