LEXUS LEXUS NX450H+ / AZ2(M) 4WD

TESTDATO: 17.07.2026

NBF Tilstandsrapport er utarbeidet av Norges Bilbransjeforbund og Forbrukerrådet.

## OPPSUMMERT STATUS PÅ KJØRETØY

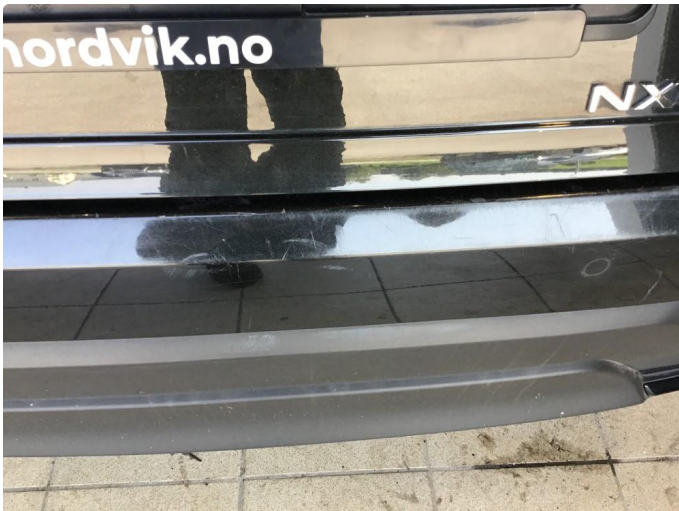
| Punkt | | Beskrivelse | Plassering |
|---|---|---|---|
| 1.1 | Støtfanger | Noen riper ved bagasjeluke | bak |

1.1 Noen riper ved bagasjeluke
