VOLKSWAGEN ID.4 PRO 150 KW / E2 2WD

TESTDATO: 28.09.2026

CHASSISNR: WVGZZZE2ZNP040546

NBF Tilstandsrapport er utarbeidet av Norges Bilbransjeforbund og Forbrukerrådet.

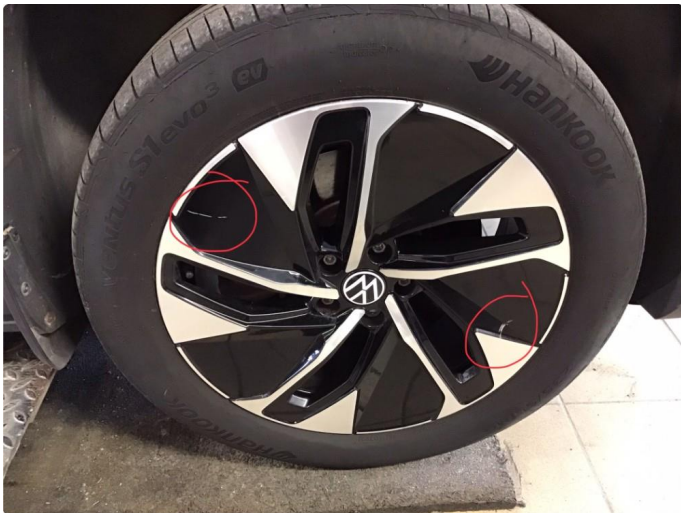
| Punkt | | Beskrivelse | Plassering |
|---|---|---|---|
| 1.1 | Dekk/Felger | Noen riper på felg | høyre foran |

1.1 Noen riper på felg

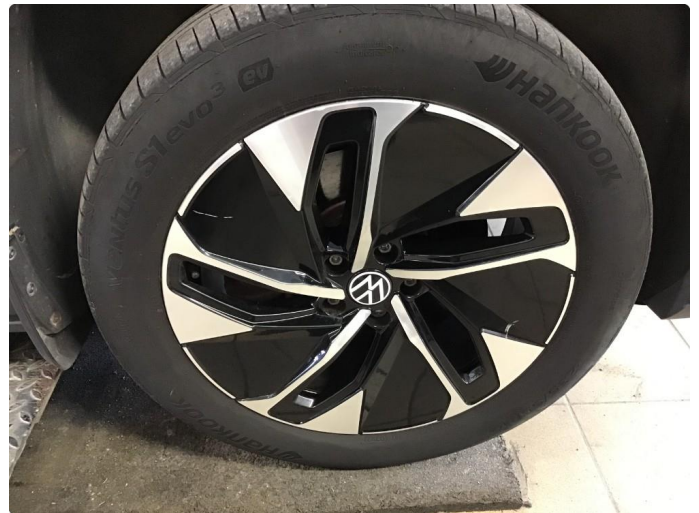
1.1 Noen riper på felg
