**BMW 520D XDRIVE / 5K 4WD**
**TESTDATO: 18.09.2026**
**KODE: 2122306**

**BT31246**

NBF Tilstandsrapport er utarbeidet av Norges Bilbransjeforbund og Forbrukerrådet.

**OPPSUMMERT STATUS PÅ KJØRETØY**

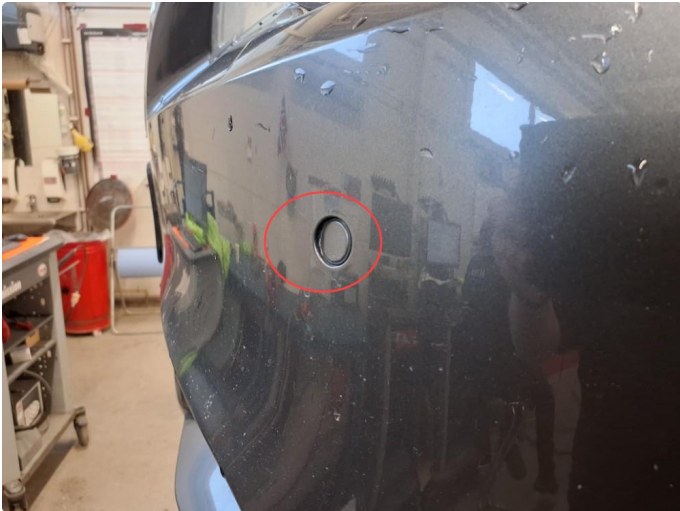
| Punkt | Beskrivelse | Plassering |
|---|---|---|
| 1.1 Sensor | funksjonsfeil på avstandsmåler | venstre foran |

1.1 Funksjonsfeil på avstandsmåler

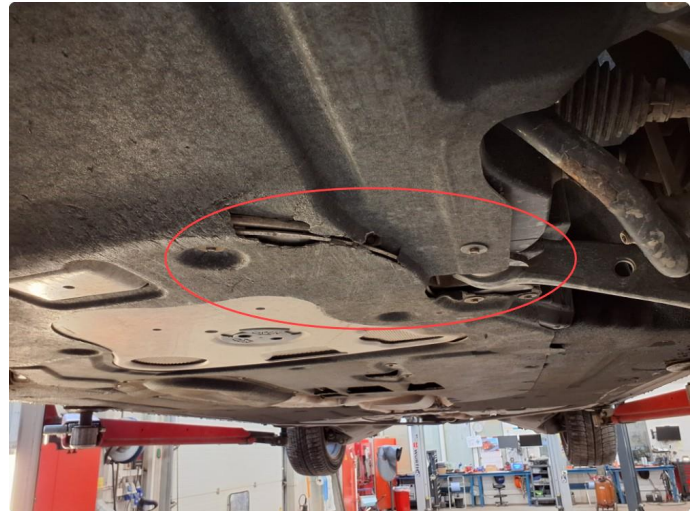
| Punkt | Beskrivelse | Plassering |
|---|---|---|
| 2.1 Under bil | beskyttelsesplate skadet/mangler | |

2.1 Beskyttelsesplate skadet/mangler

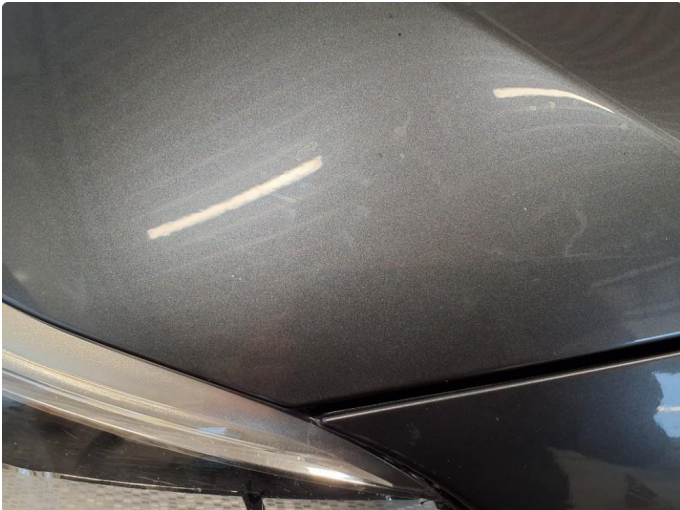
| Punkt | Beskrivelse | Plassering |
|---|---|---|
| 2.2 Panser | Noe steinsprut på panser | |

2.2 Noe steinsprut på panser

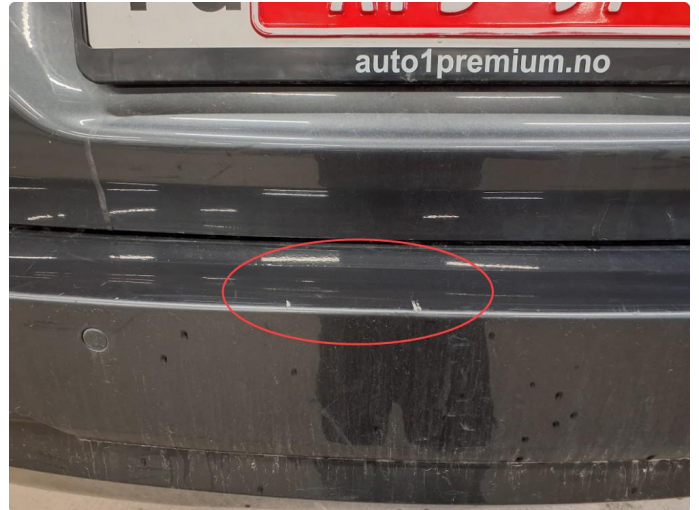
| Punkt | Beskrivelse | Plassering |
|---|---|---|
| 2.3 Støtfanger | ripe(r) ned til grunning | bak |

2.3 Ripe(r) ned til grunning

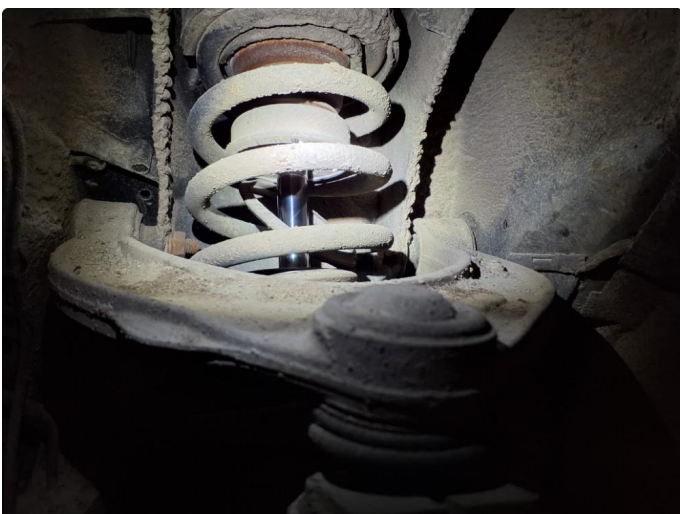
| Punkt | Beskrivelse | Plassering |
|---|---|---|
| 3.1 Fjærer/støtdemper | støvmansjett defekt | venstre foran |

3.1 Støvmansjett defekt

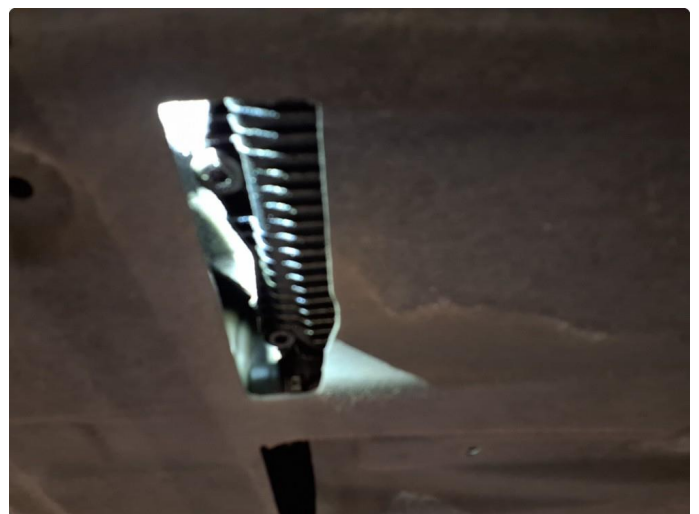
| Punkt | Beskrivelse | Plassering |
|---|---|---|
| 4.1 Girkasse | svetter | |

4.1 Svetter

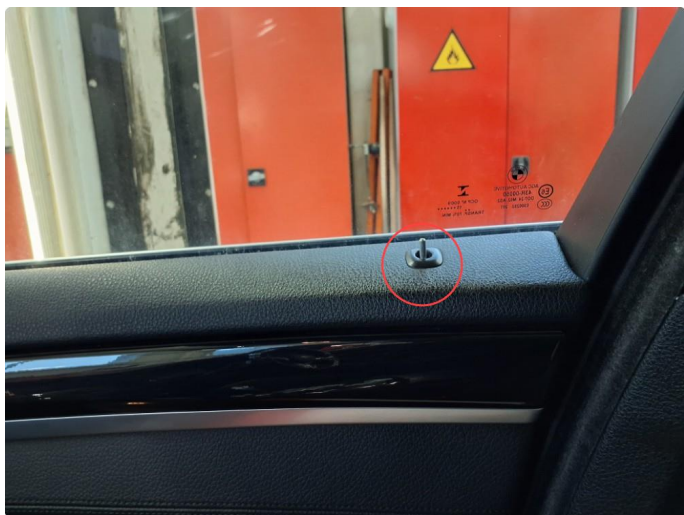
| Punkt | Beskrivelse | Plassering |
|---|---|---|
| 5.1 Dørtrekk | øvrig feil, mangler låseknapp | høyre foran |

## 5.1 Øvrige feil, mangler låseknapp
