Teknisk test med påkost

TESTDATO: 30.12.2025

BMW IX M60 4WD

CHASSISNR: WBY31CF06PCM10022

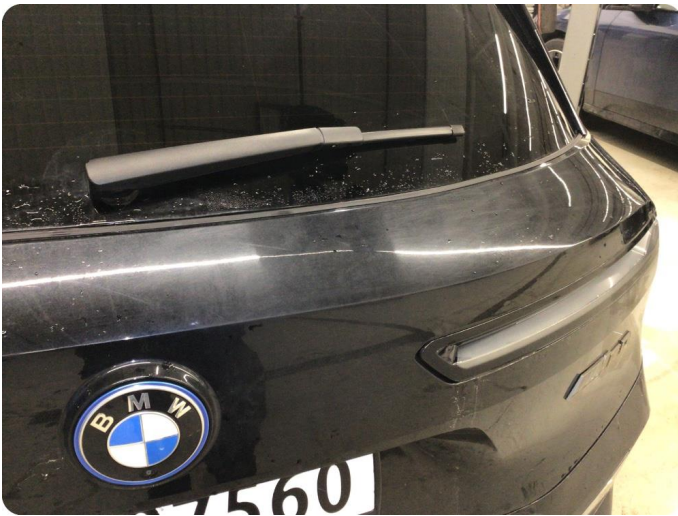
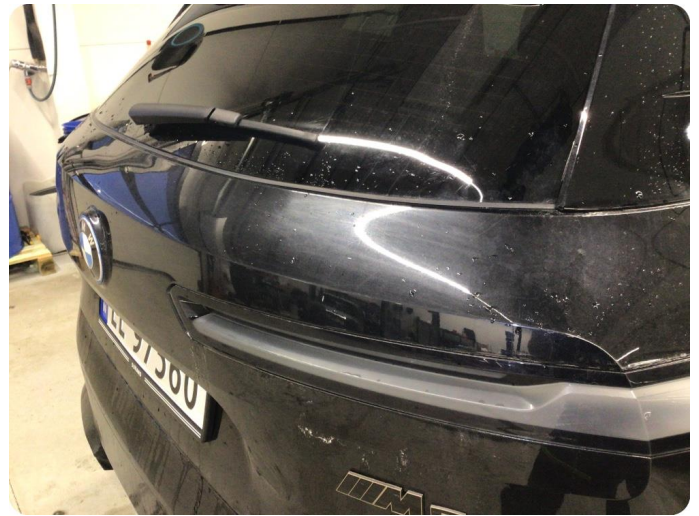
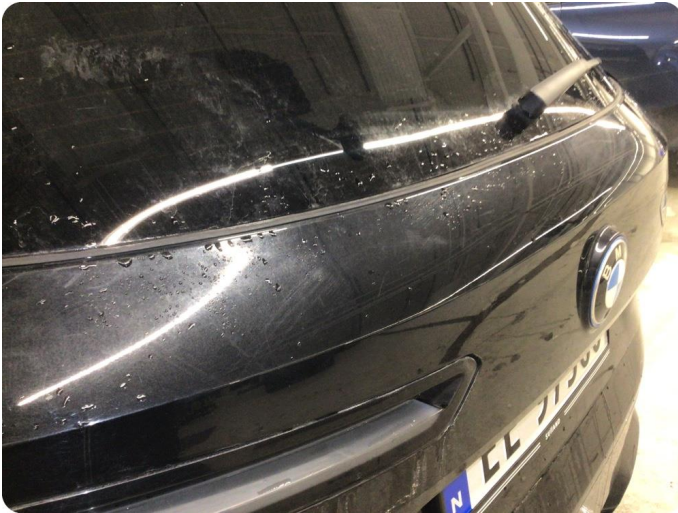
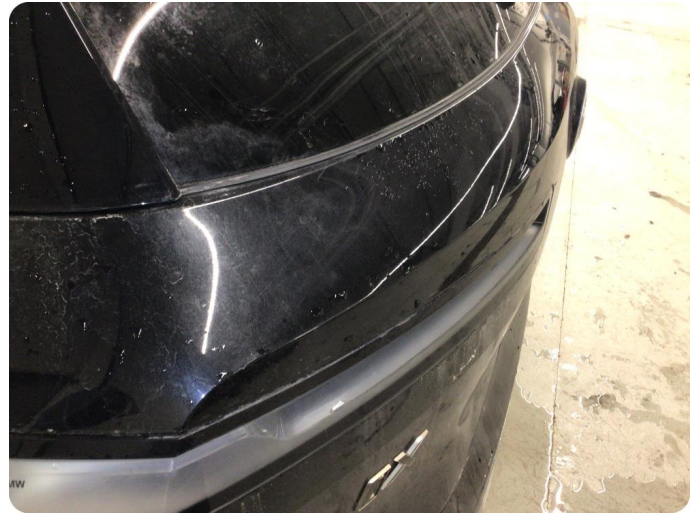
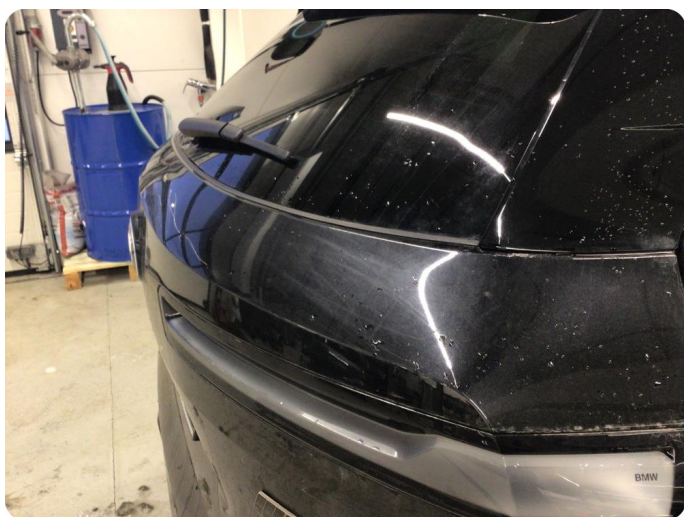
PUNKT	BESKRIVELSE	PLASSERING	PÅKOST	MVA	
Eksteriør					
1.1	Bakluke -	Ripe(r). Mye riper/matt lakk. Blir bra med polering.	bak	3 000	<input checked="" type="checkbox"/>

1.1 Ripe(r)
Mye riper/matt lakk. Blir bra med polering.

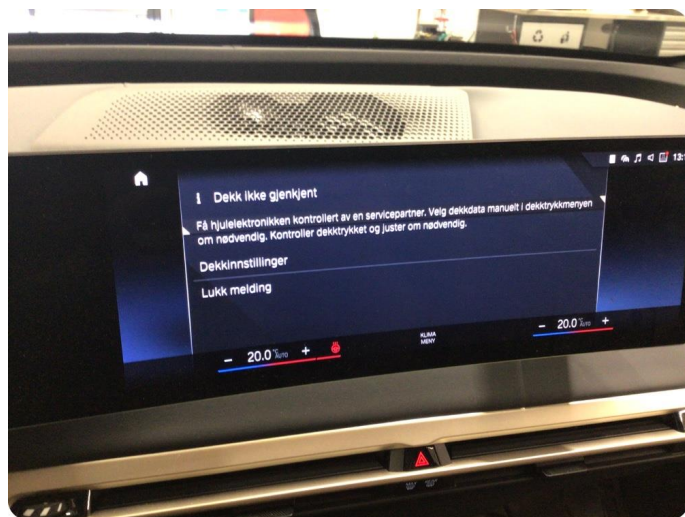
1.3 Øvrige feil
Feilmelding: Dekk ikke gjenkjent.
Må bare justeres dekktrykk, og legge inn rett dekktype i iDrive.

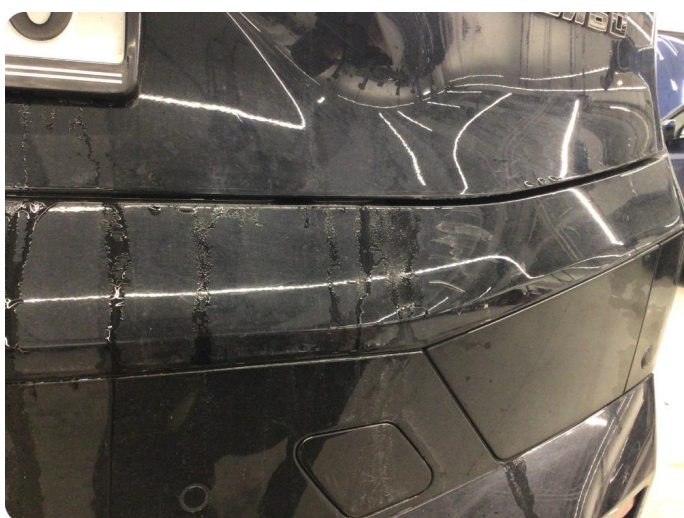
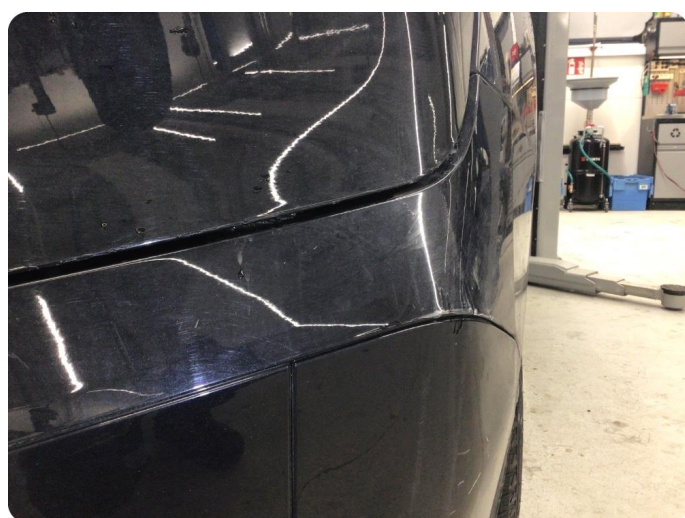
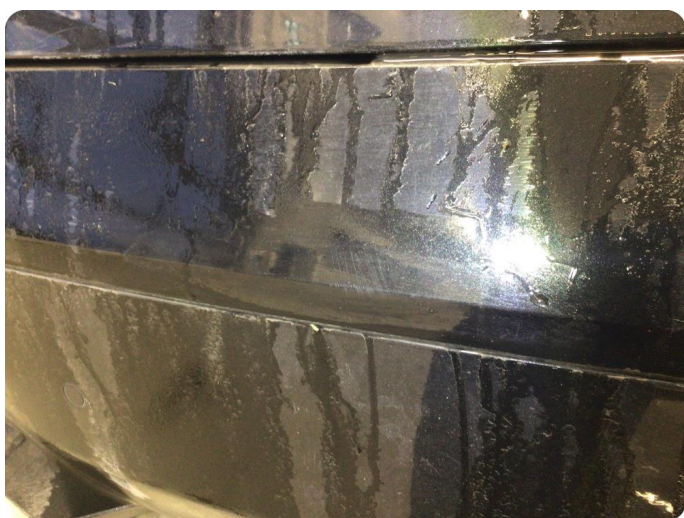
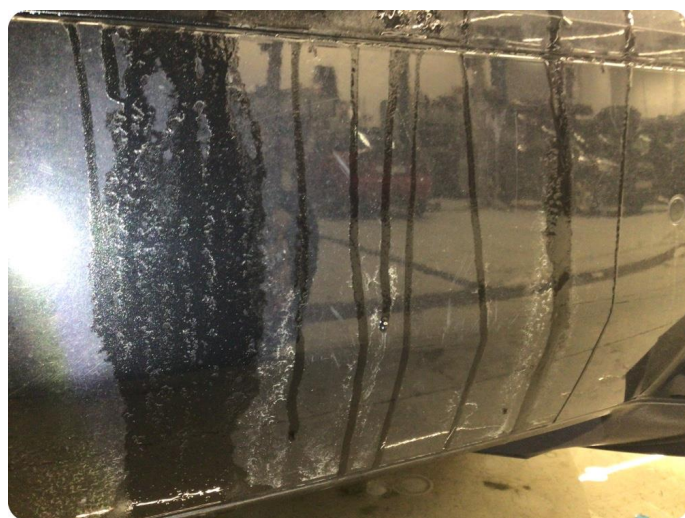
1.4	Støtfanger -	Ripe(r). Diverse riper i støtfanger bak, ser ut som at alt kan poleres.	bak	2 000	<input checked="" type="checkbox"/>
Interiør					
2.1	Dørtrekk -	Rift. Nederst på dørtrekk, et par små hakk. Ikke veldig sjenerende.	høyre foran		<input type="checkbox"/>
Opplysninger/klargjøring

1.4 Ripe(r)
Diverse riper i støtfanger bak, ser ut som at alt kan poleres.

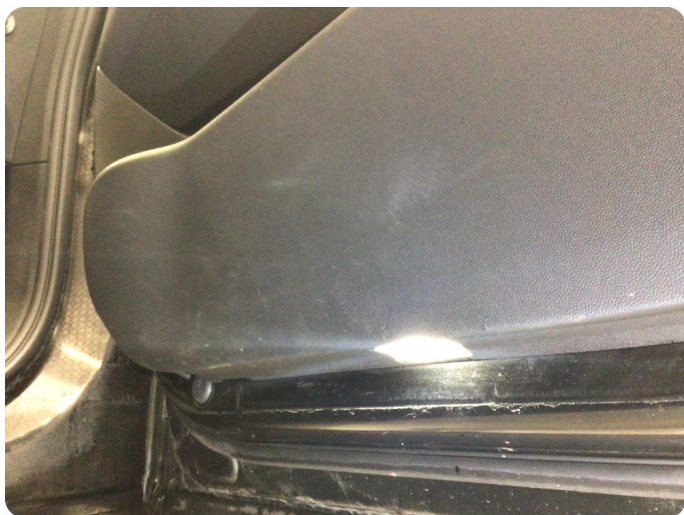
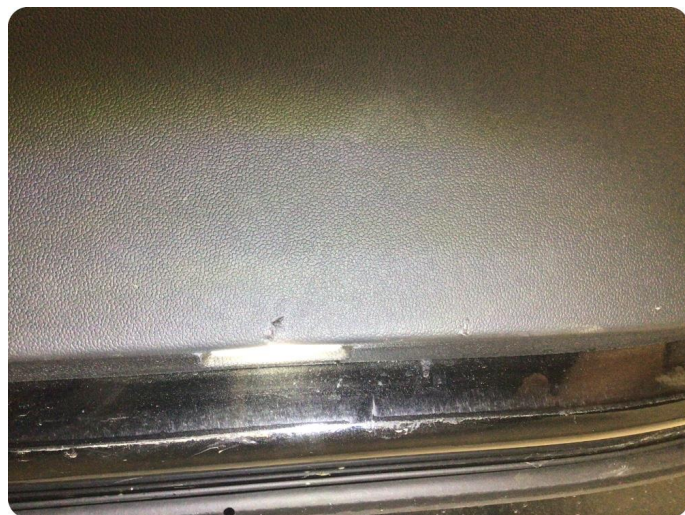
2.1 Rift

Nederst på dørtrekk, et par små hakk. Ikke veldig sjenerende.

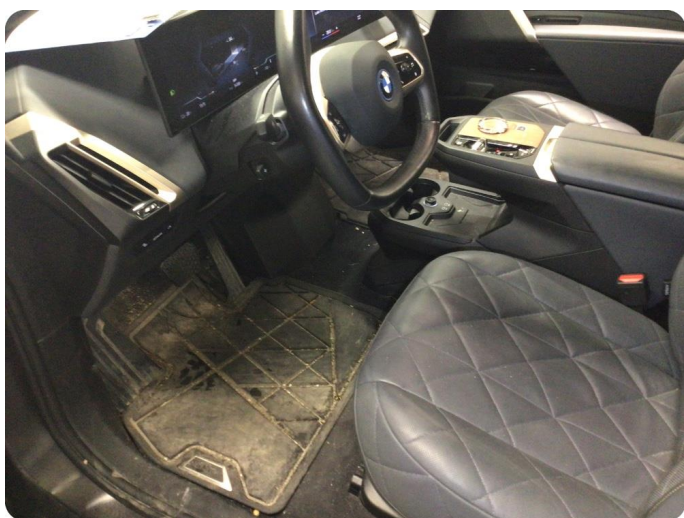
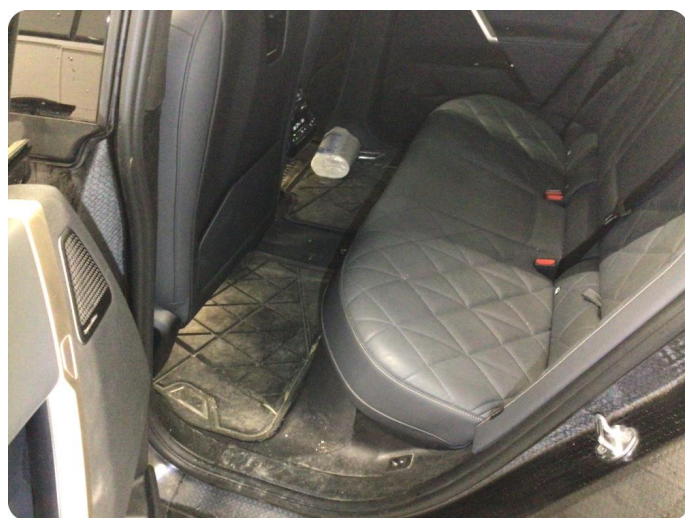
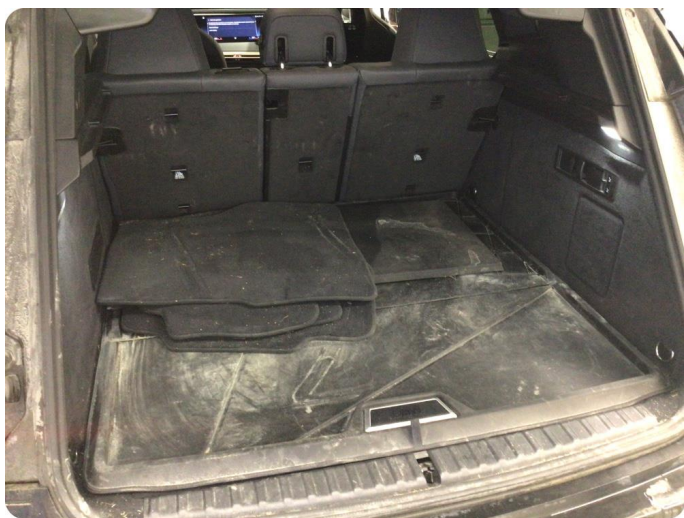
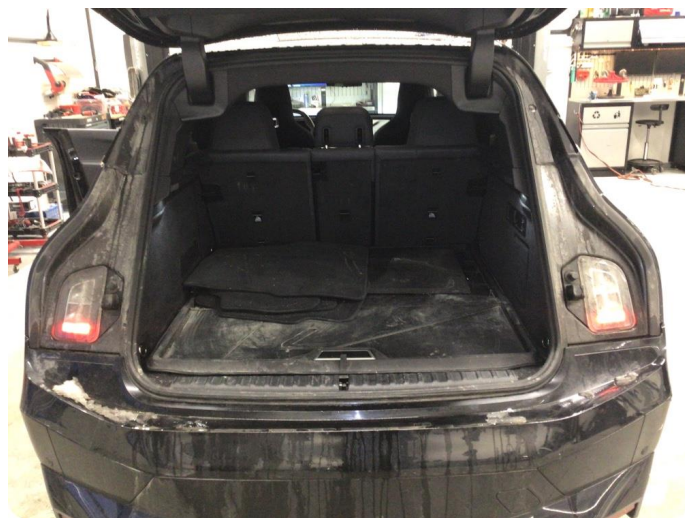
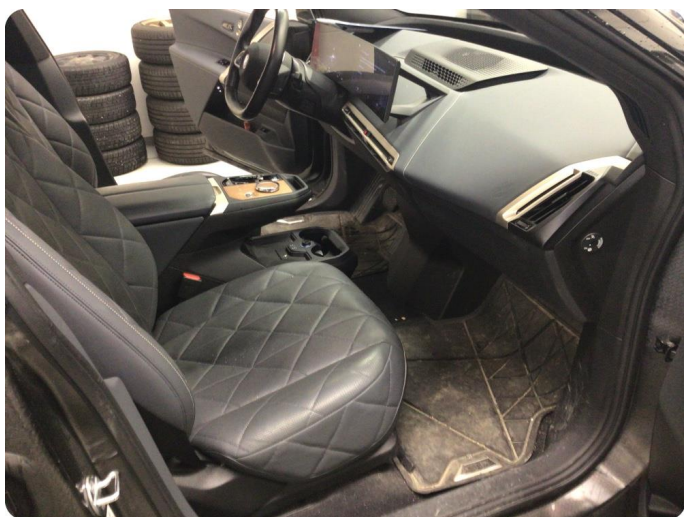
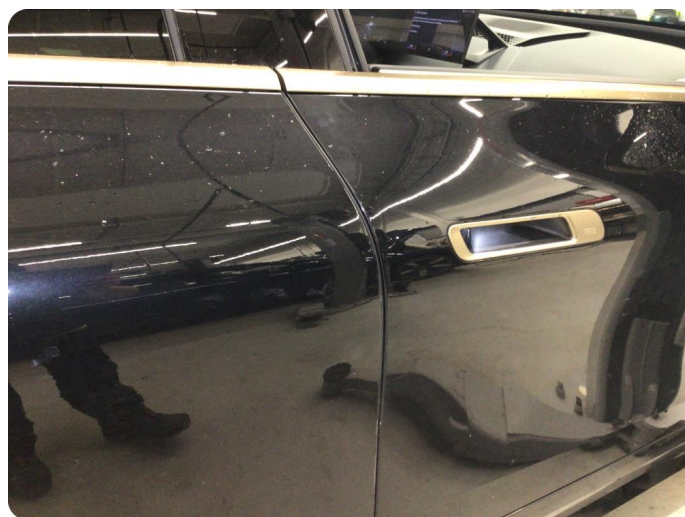
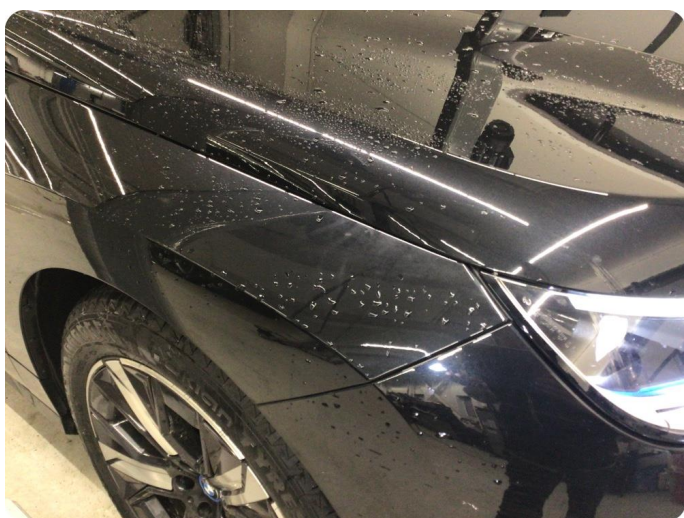
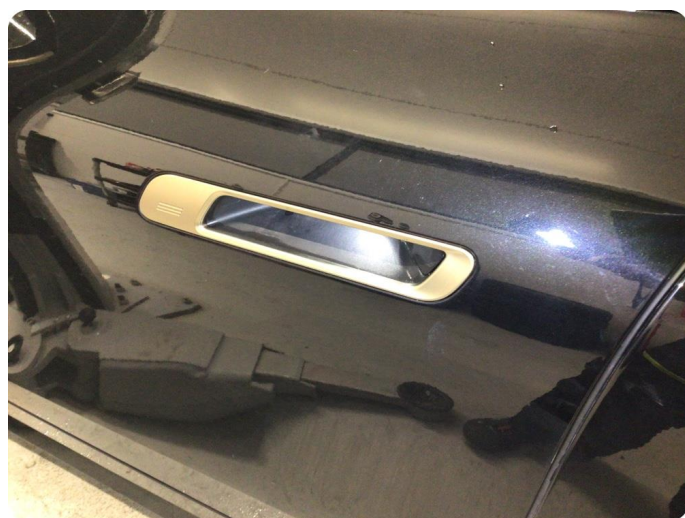
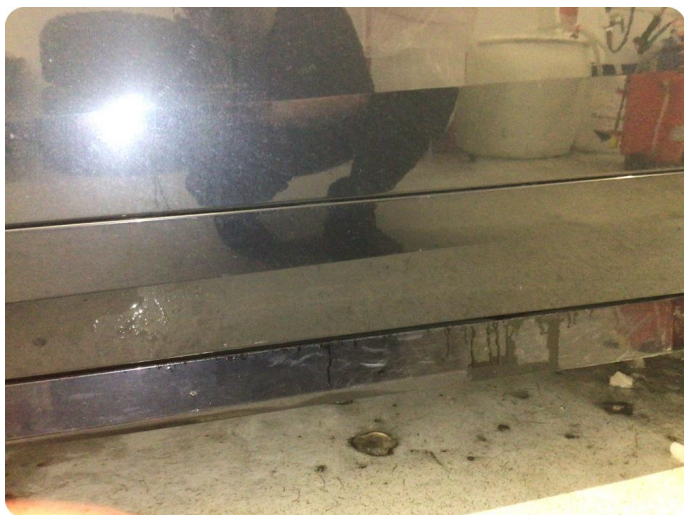
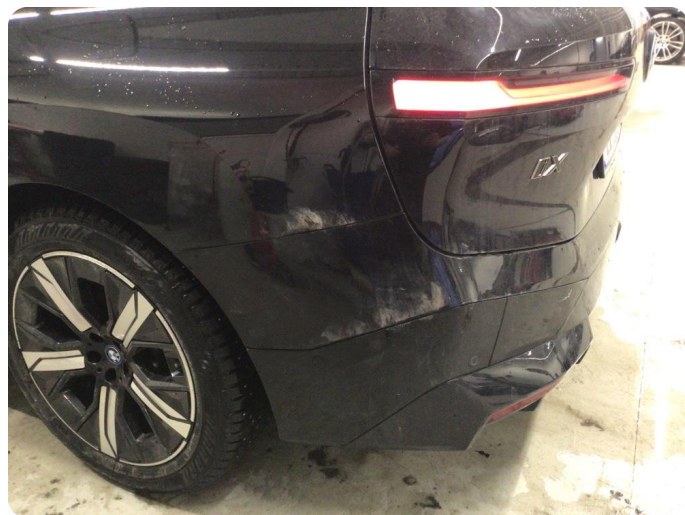
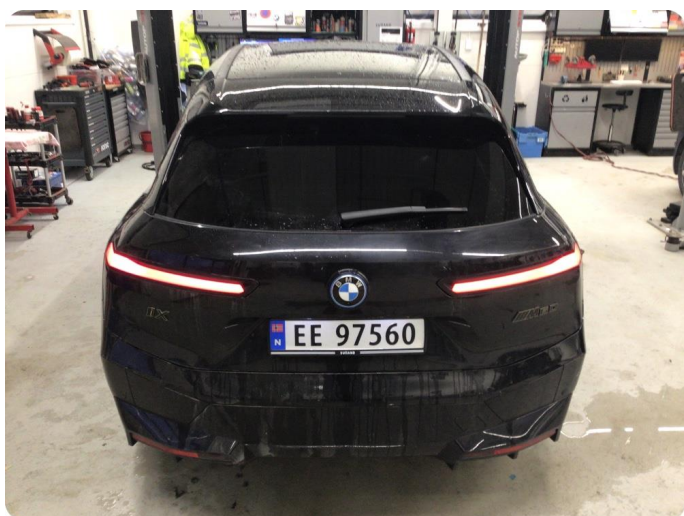
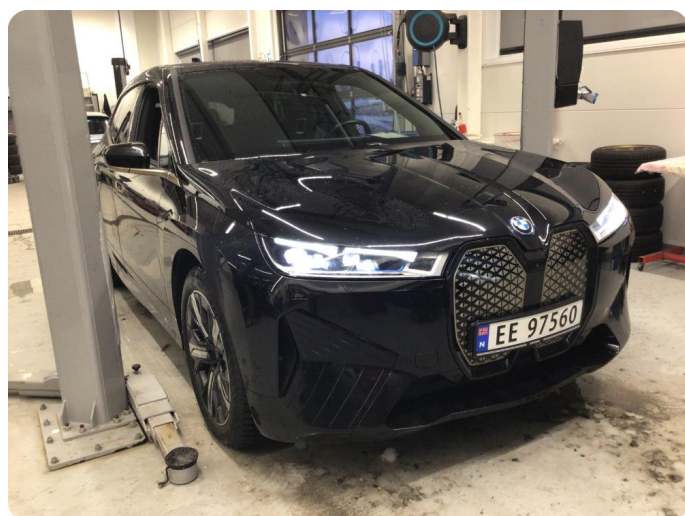
Trenger fullshine, med polering og innvendig vask. Skitten innvendig. En del vaskeriper og slikt, blir fin med polering.

3.1 Full shine/ bruktbilklargjøring
Trenger fullshine, med polering og innvendig vask.
Skitten innvendig. En del vaskeriper og slikt, blir
fin med polering.

3.1 Full shine/ bruktbilklargjøring
Trenger fullshine, med polering og innvendig vask.
Skitten innvendig. En del vaskeriper og slikt, blir fin med polering.

3.1	Øvrig utstyr/klargjøring	Full shine/ bruktbilklargjøring. Trenger fullshine, med polering og innvendig vask. Skitten innvendig. En del vaskeriper og slikt, blir fin med polering.		10 000	<input checked="" type="checkbox"/>
				15 000
