NISSAN NISSAN LEAF 40KWH / ZE1 2WD

TESTDATO: 11.08.2026

CHASSISNR: SJNFAAZE1U0186906

NBF Tilstandsrapport er utarbeidet av Norges Bilbransjeforbund og Forbrukerrådet.

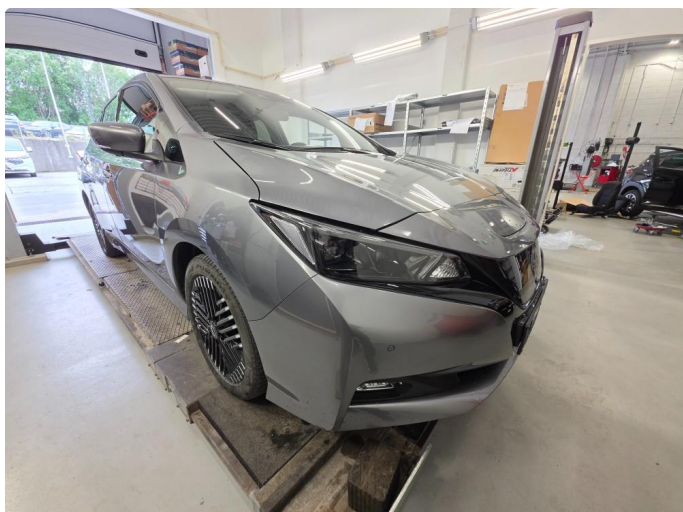
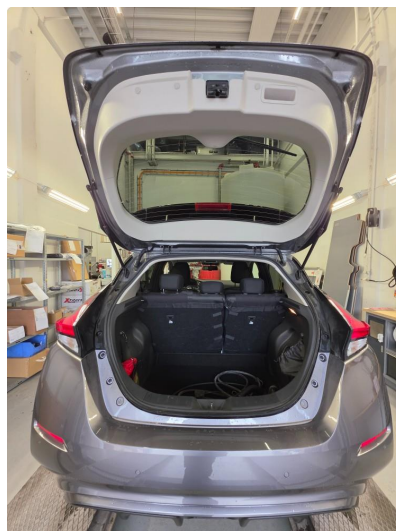
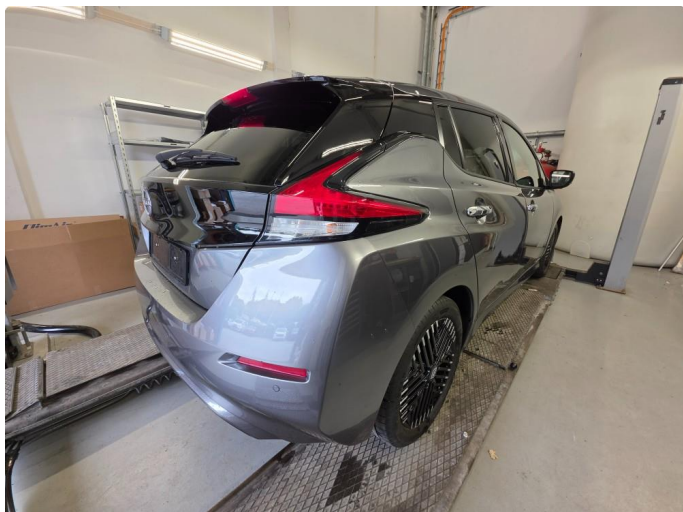
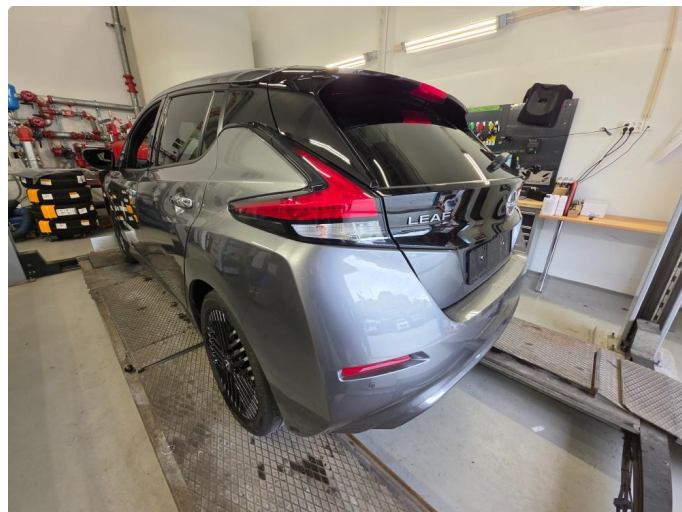
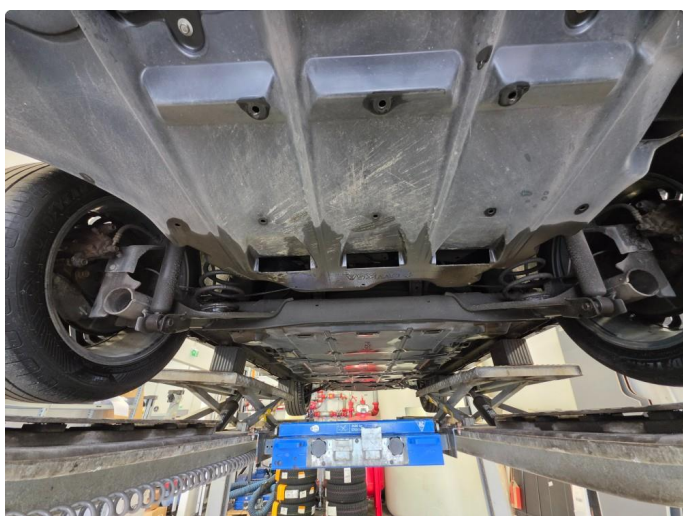
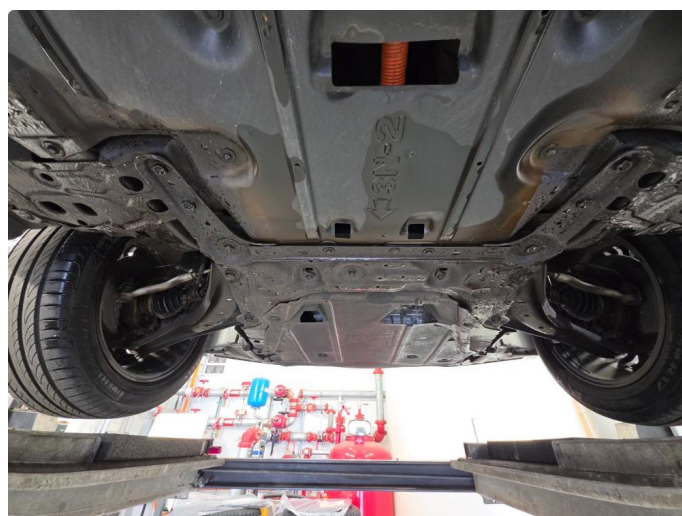
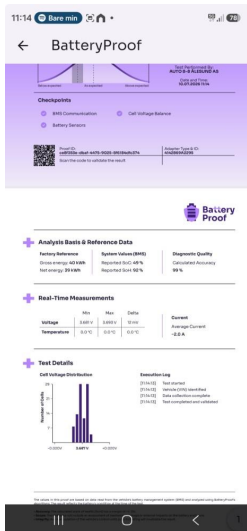
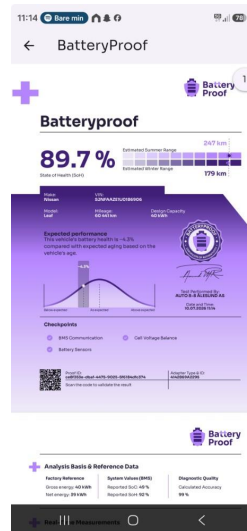
| Punkt | Beskrivelse | Plassering |
|---|---|---|
| 1.1 Lakk | Noen bruksmerker | |
| 2.1 Bagasjeromskjuler | mangler | |
