**MAZDA MAZDA2 HYBRID / ZV 2WD**
**TESTDATO: 17.06.2026**
**KODE: 2036183**

<b>YF20457</b>	<b>47 040 KM</b>	<b>28.08.2023</b> Førstegang registrert	<b>Hybr(B)</b>
----------------	------------------	--	----------------

NBF Tilstandsrapport er utarbeidet av Norges Bilbransjeforbund og Forbrukerrådet.

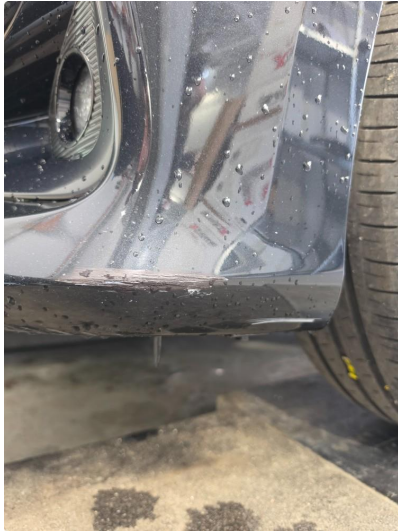
1.2 Ripe(r)

Punkt	Beskrivelse	Plassering
<b>1. EKSTERIØR</b>		
1.1 Lakk	Noe mer småriper enn normalt, men bilen ser grei ut.	
1.2 Støtfanger	ripe(r)	venstre foran
<b>2. INTERIØR</b>		
2.1 Tepper/bekledning	løst	høyre bak
2.2 Bagasjeromskjuler	mangler
