MERCEDES-BENZ VITO / 639/5 190 HK AUTOMAT 4WD
TESTDATO: 17.06.2026
KODE: 2023740

NBF Tilstandsrapport er utarbeidet av Norges Bilbransjeforbund og Forbrukerrådet.

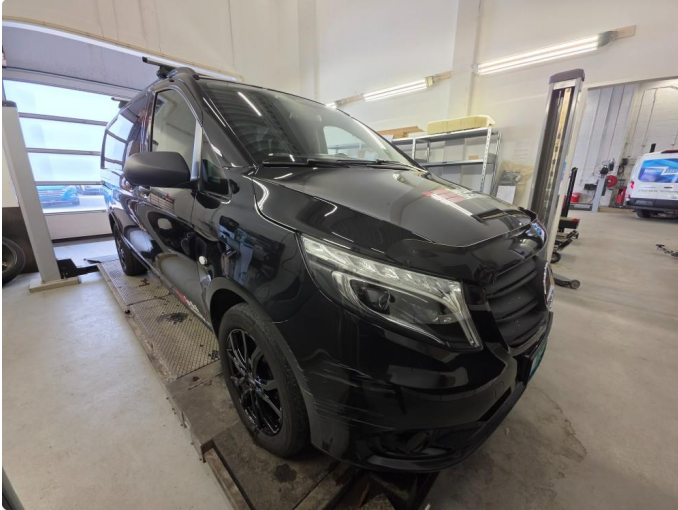
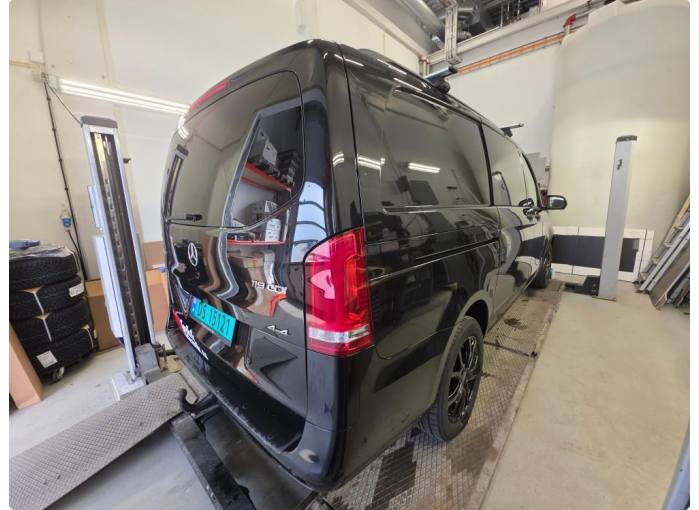
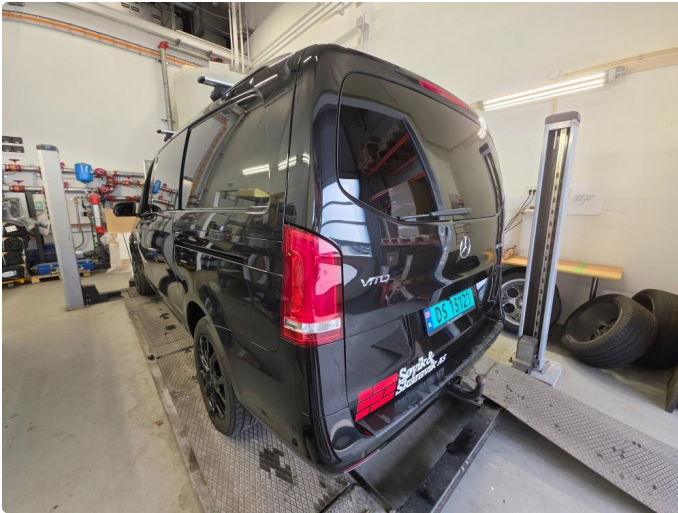
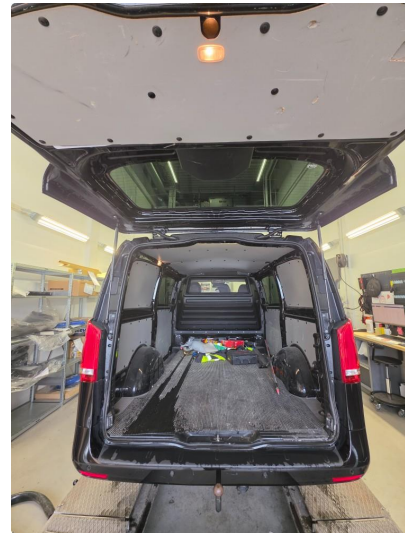
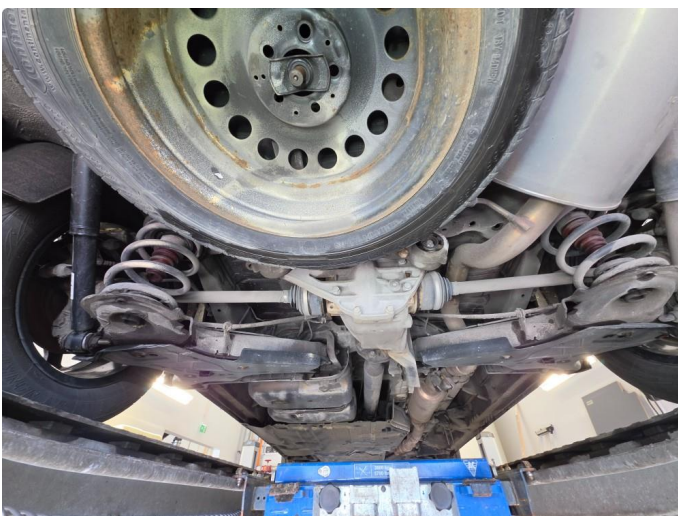
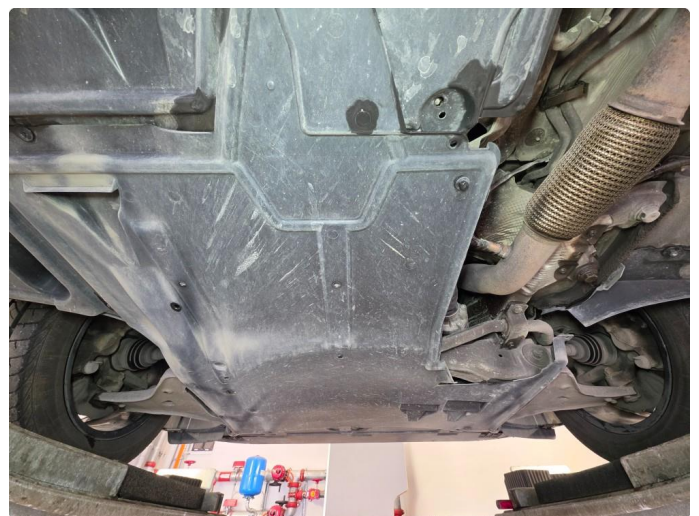
Punkt	Beskrivelse	Plassering
1. EKSTERIØR		
1.1 Lakk	Bruksmerker, rundt om, ok ihht km	
1.2 Bakluke	Et par små bulker, ingen lakkskade
