MAZDA MAZDA MX-30 / DR 2WD

TESTDATO: 11.08.2026

EF72958

NBF Tilstandsrapport er utarbeidet av Norges Bilbransjeforbund og Forbrukerrådet.

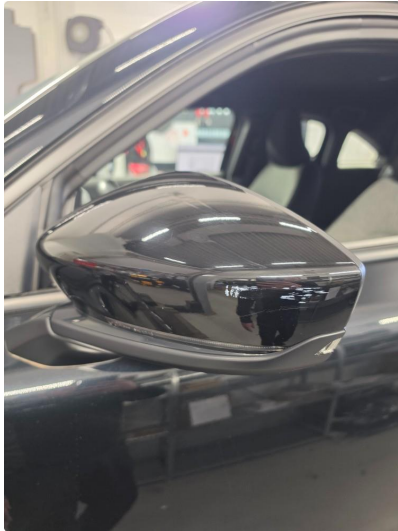
| Punkt | | Beskrivelse | Plassering |
|---|---|---|---|
| 1.1 | Speil | speilhus riper | venstre |

1.1 Speilhus riper

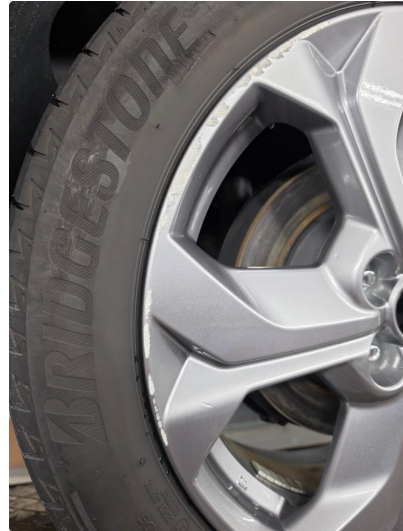
| Punkt | | Beskrivelse | Plassering |
|---|---|---|---|
| 1.2 | Dekk/Felger | kantkjørt felg | høyre bak |

1.2 Kantkjørt felg
