**KIA CEED / CD 140 HK AUTOMAT 2WD**
**TESTDATO: 07.09.2026**
**KODE: 2083336**

**FT61625**

NBF Tilstandsrapport er utarbeidet av Norges Bilbransjeforbund og Forbrukerrådet.

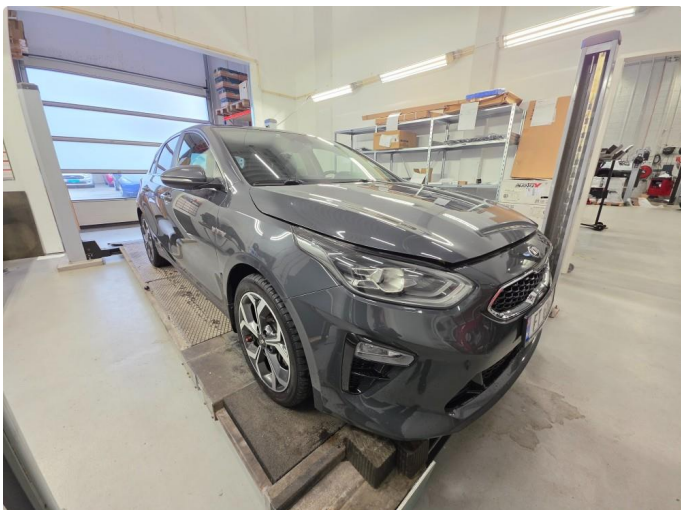
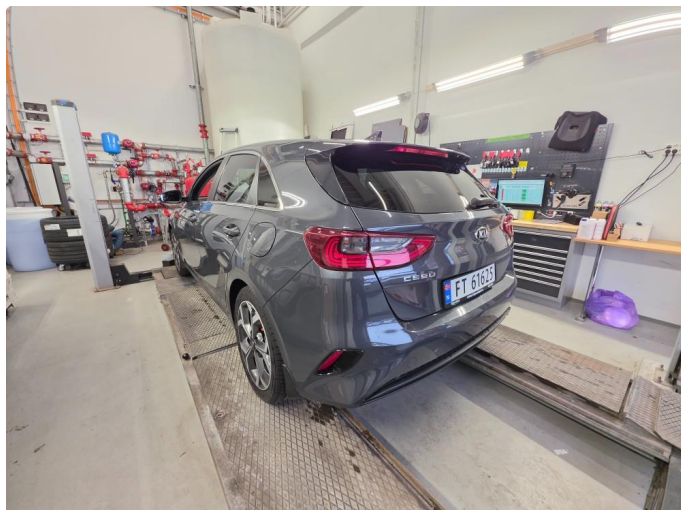
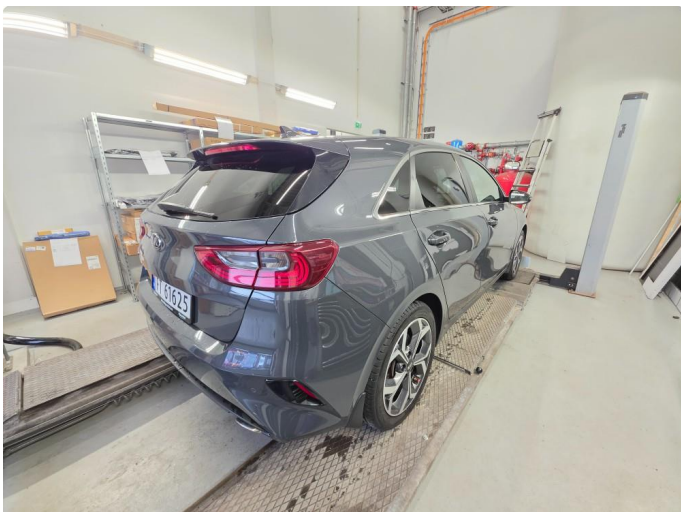
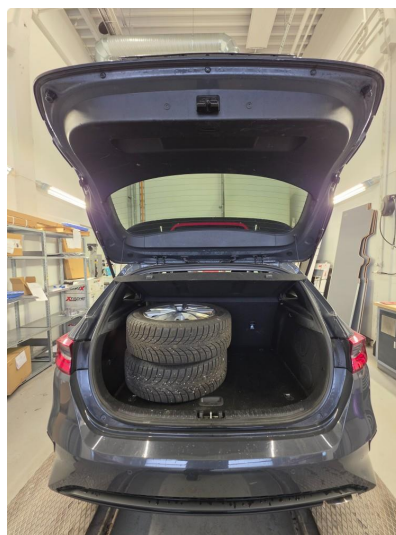
| Punkt | Beskrivelse | Plassering |
|---|---|---|
| 1. EKSTERIØR | | |

| Punkt | Beskrivelse | Plassering |
|---|---|---|
| 1.1 Lakk | Noen småriper og bruksmerker finnes | |
