VOLKSWAGEN ID.4 PRO 210KW / E2 2WD

CHASSISNR: WVGZZZE28RP003790

NBF Tilstandsrapport er utarbeidet av Norges Bilbransjeforbund og Forbrukerrådet.

## OPPSUMMERT STATUS PÅ KJØRETØY

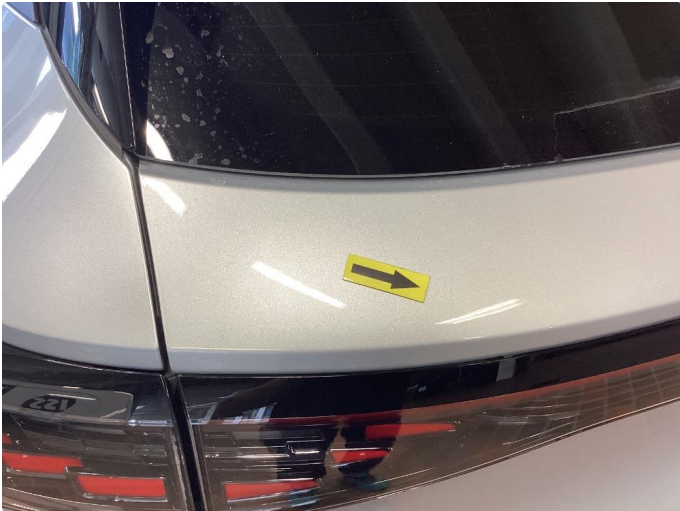
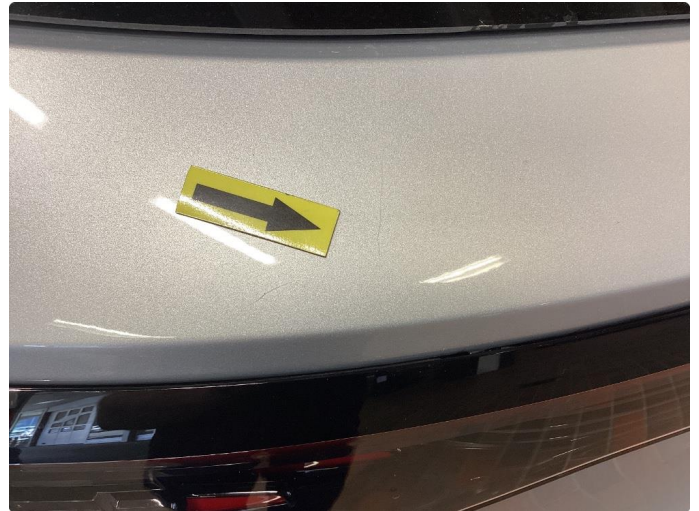
| Punkt | | Beskrivelse | Plassering |
|---|---|---|---|
| 1.1 | Bakluke | ripe/lakk (halv del) | venstre bak |

1.1 Ripe/lakk (halv del)

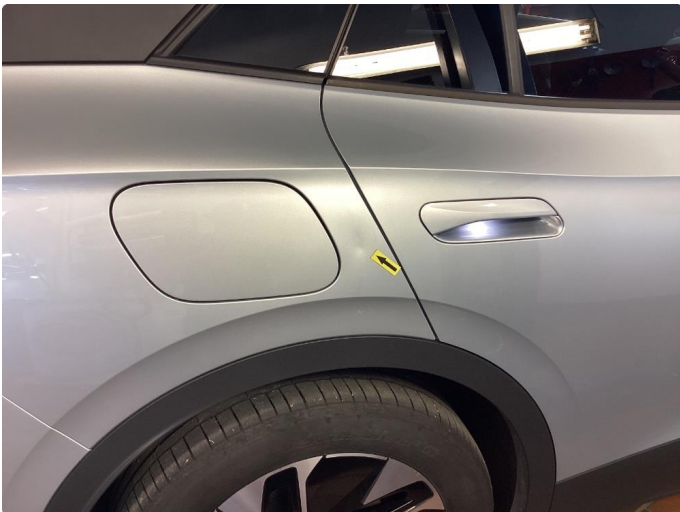
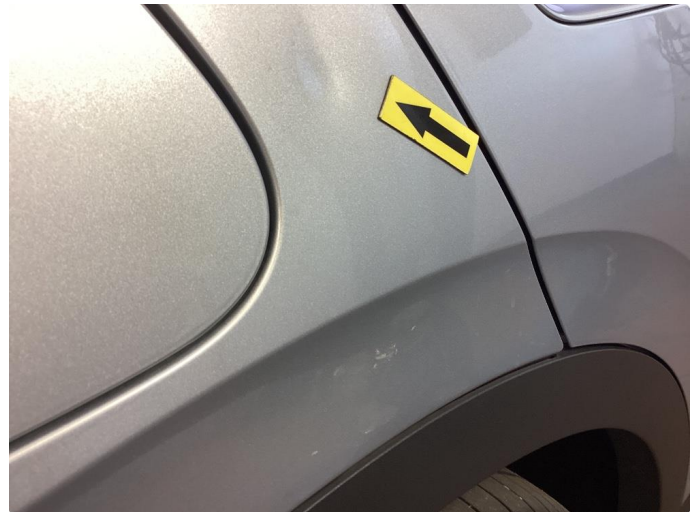
| Punkt | | Beskrivelse | Plassering |
|---|---|---|---|
| 1.2 | Skjermer | bulk | høyre bak |

1.2 Bulk

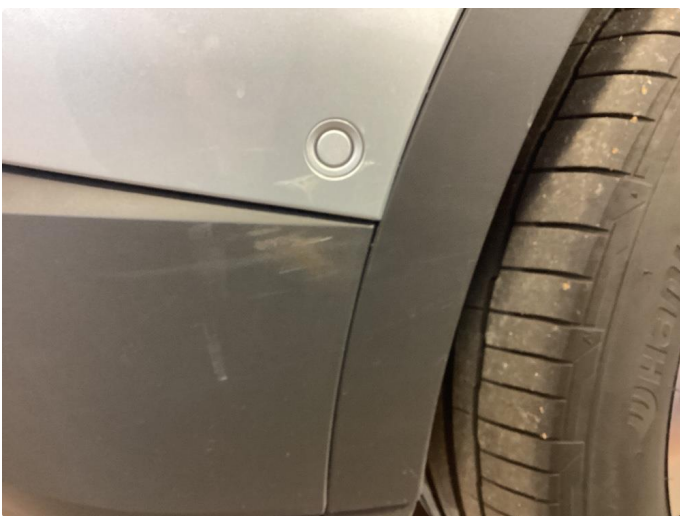
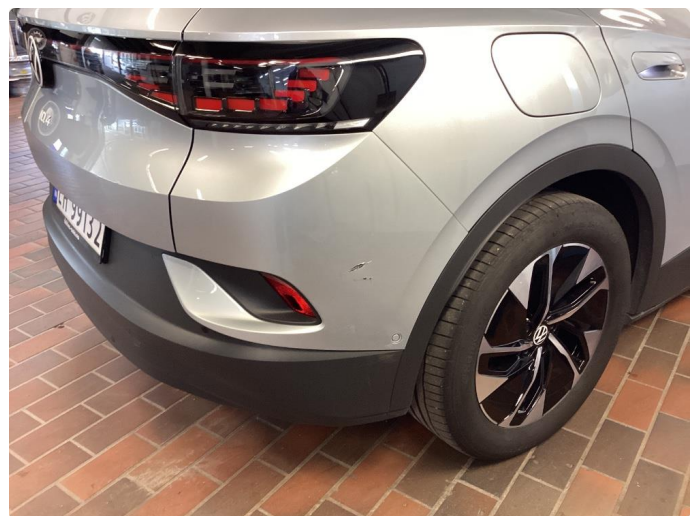
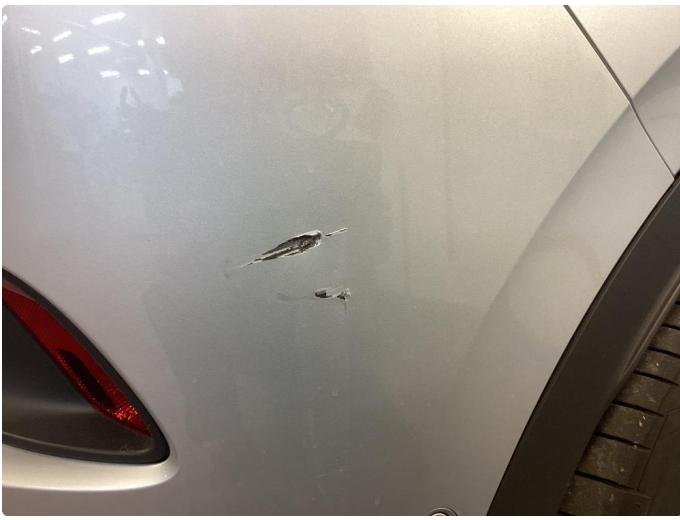
| Punkt | | Beskrivelse | Plassering |
|---|---|---|---|
| 1.3 | Støtfanger | plastrep og hellakkering | høyre bak |

1.3 Plastrep og hellakkering

### 1.3 Plastrep og hellakkering
