**VOLVO XC60 / D 163 HK AUTOMAT 4WD**
**TESTDATO: 27.09.2026**
**KODE: 2129523**

**DP84569**

NBF Tilstandsrapport er utarbeidet av Norges Bilbransjeforbund og Forbrukerrådet.

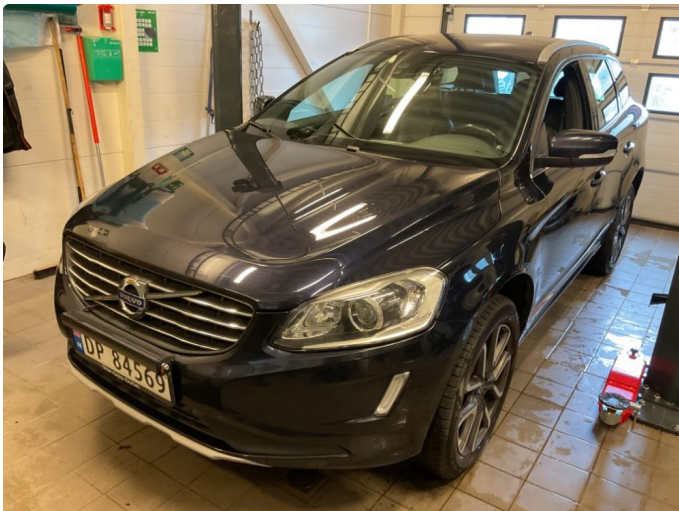
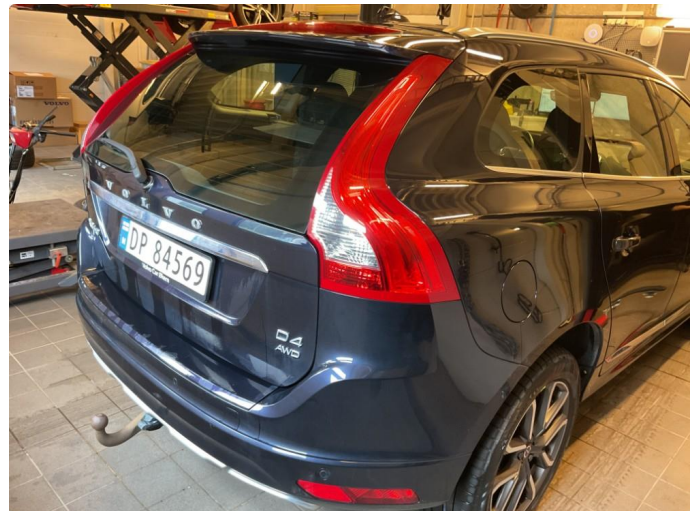
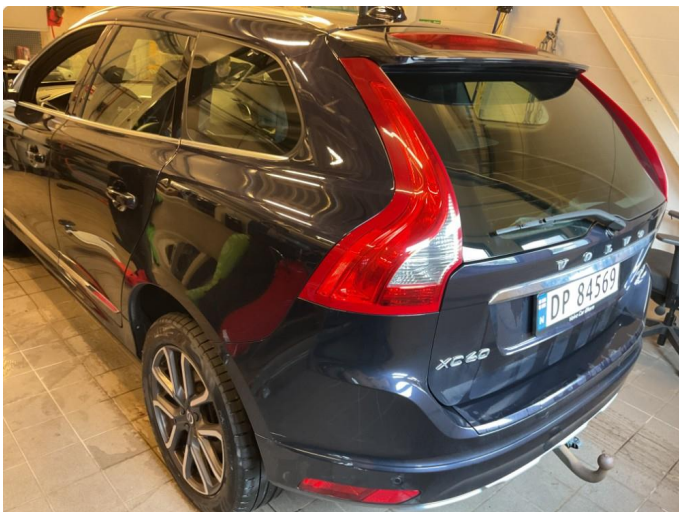
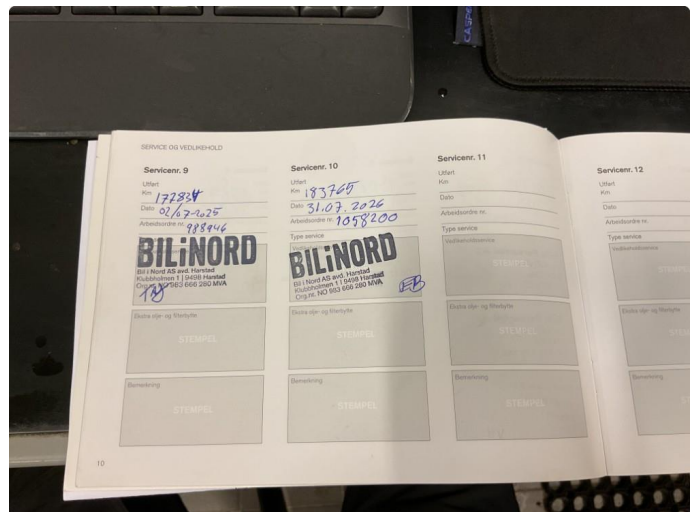
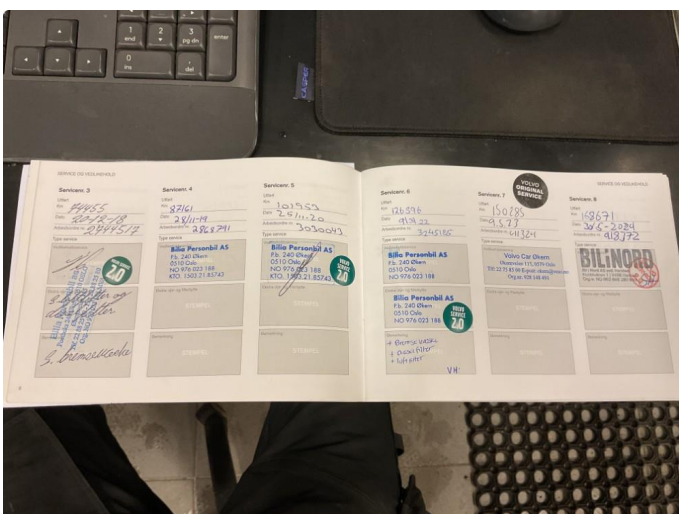
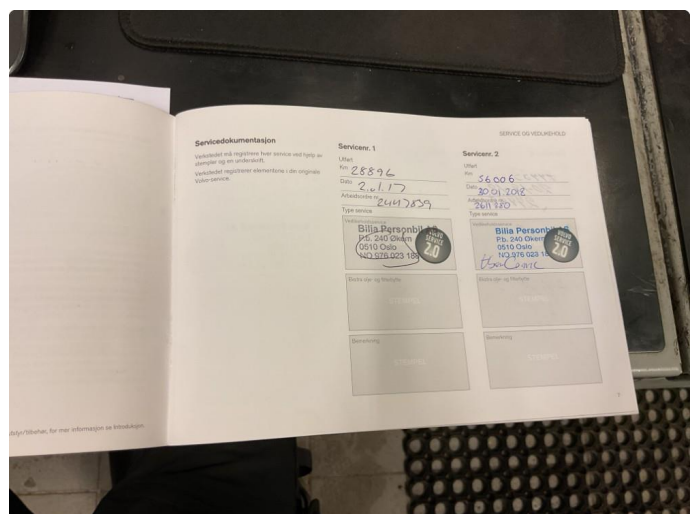
| Ripe på bakfanger vensrre side bak<br>Noe små merker på innsteg bagasjerom<br>Noe små steinsprut i front<br><br>Generelt noe bruksmerker rundt om bilen. Fremstår som normal slitasje iht alder/km.stand |
