**HYUNDAI IONIQ5 / NE 4WD**
**TESTDATO: 12.08.2026**
**KODE: 2089866**

**EE29400**

NBF Tilstandsrapport er utarbeidet av Norges Bilbransjeforbund og Forbrukerrådet.

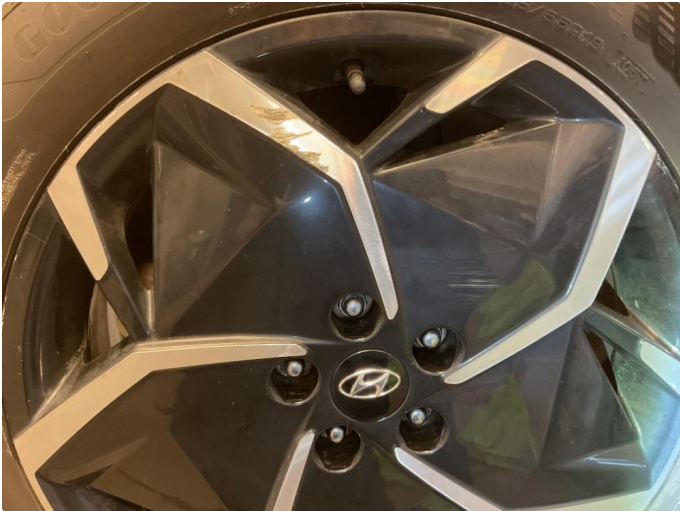
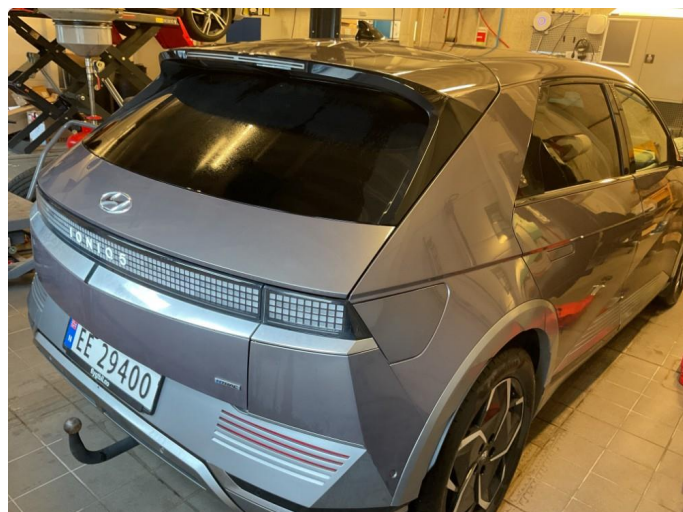
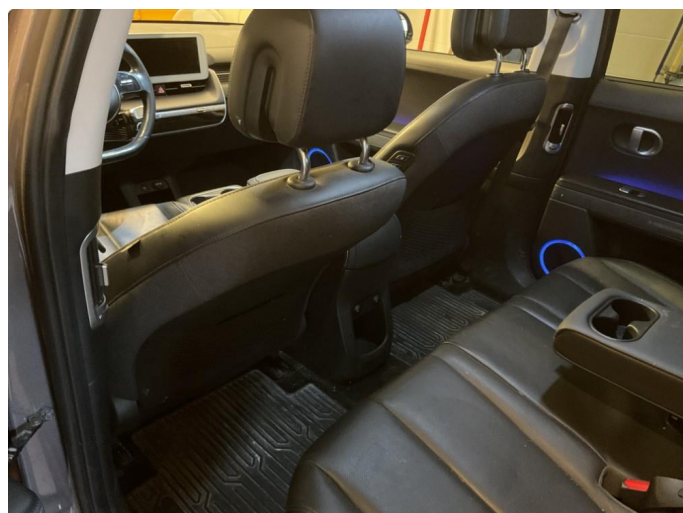
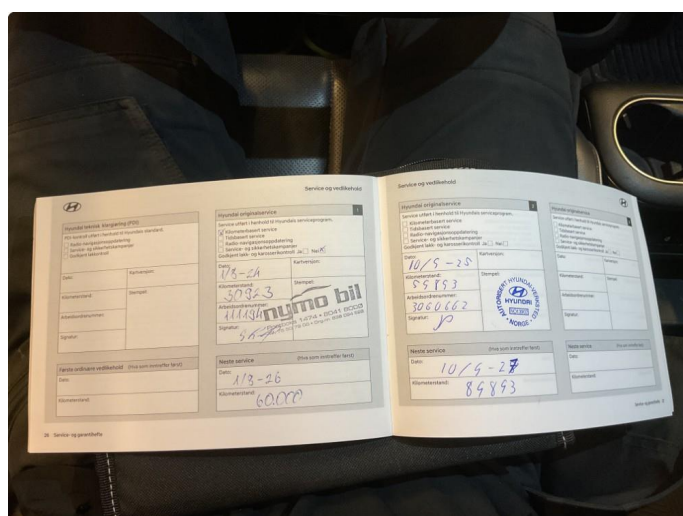
| Punkt | | Beskrivelse | Plassering |
|---|---|---|---|
| 1.1 | Dekk/Felger | Et merke på venstre felg foran | |

1.1 Et merke på venstre felg foran
