**VOLKSWAGEN TIGUAN 150 HK AUTOMAT 4X4**
**TESTDATO: 29.04.2026**
**KODE: 1961679**

| <b>ZA20631</b> | <b>74 165 KM</b> | <b>06.12.2019</b><br>Førstegang registrert | <b>Diesel</b> |

NBF Tilstandsrapport er utarbeidet av Norges Bilbransjeforbund og Forbrukerrådet.

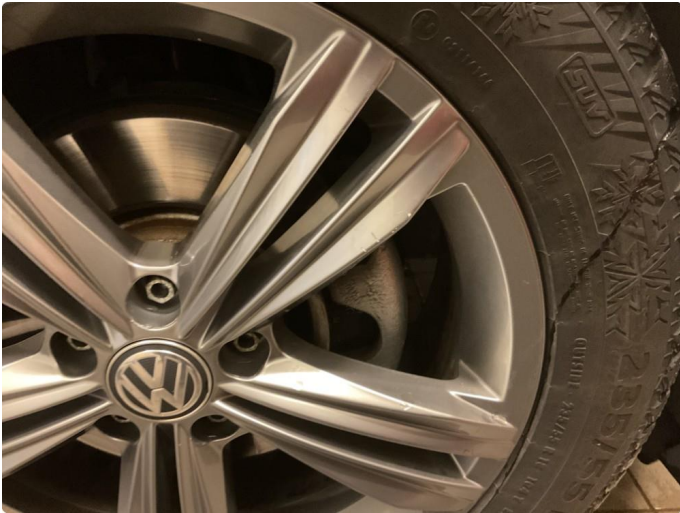
| Punkt | Beskrivelse | Plassering |
|---|---|---|
| 1.1 Dekk/Felger | Lite merke på vinterfelg, høyre foran | høyre foran |

1.1 Lite merke på vinterfelg, høyre foran

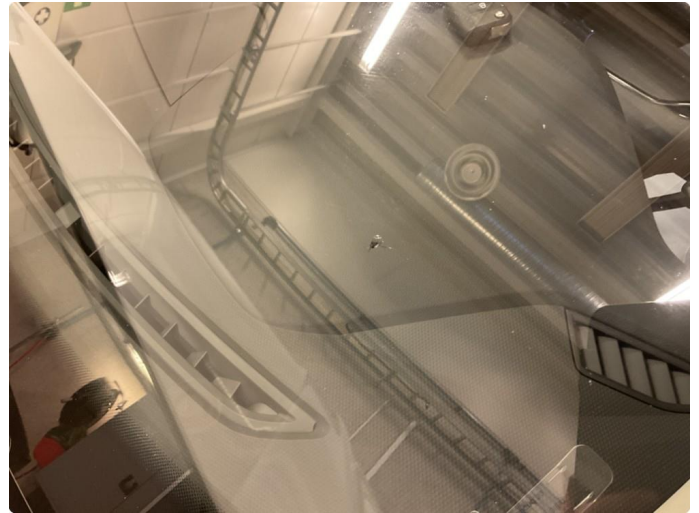
| Punkt | Beskrivelse | Plassering |
|---|---|---|
| 1.2 Frontvindu | Noe steinsprut frontrute | |

1.2 Noe steinsprut frontrute
