SKODA OCTAVIA 150 HK AUTOMAT 4X4

TESTDATO: 14.10.2025

CHASSISNR: TMBLJ0NX2PY080994

NBF Tilstandsrapport er utarbeidet av Norges Bilbransjeforbund og Forbrukerrådet.

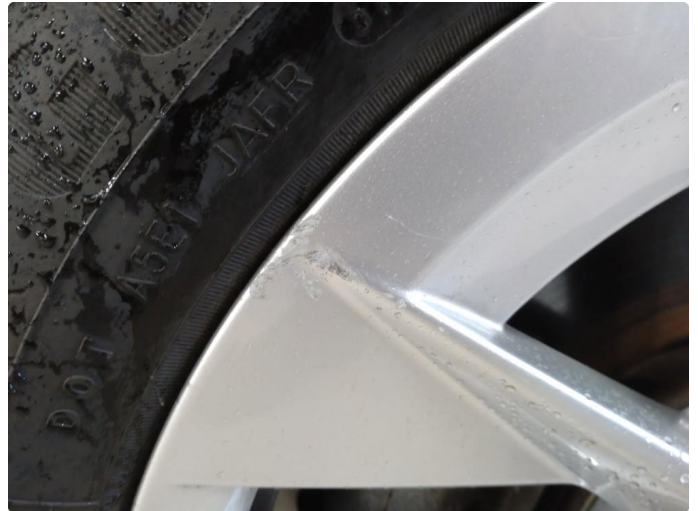
| Punkt | | Beskrivelse | Plassering |
|---|---|---|---|
| 1.2 | Dekk/Felger | ripe (r) gjennom lakk | venstre foran |

1.2 Ripe (r) gjennom lakk

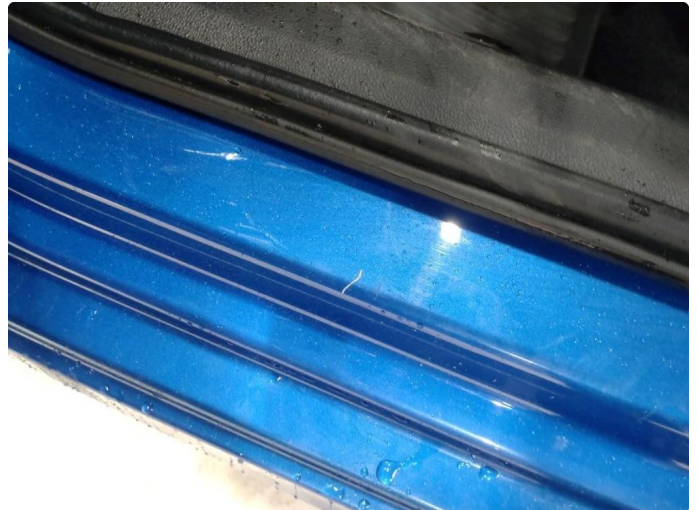
| Punkt | | Beskrivelse | Plassering |
|---|---|---|---|
| 1.4 | Terskler/innlastningssone | riper | venstre foran |

1.4 Riper
