**VOLKSWAGEN TIGUAN / 5N 110 HK MANUELL**
**TESTDATO: 30.09.2026**
**KODE: 2132981**

**XR58509**

NBF Tilstandsrapport er utarbeidet av Norges Bilbransjeforbund og Forbrukerrådet.

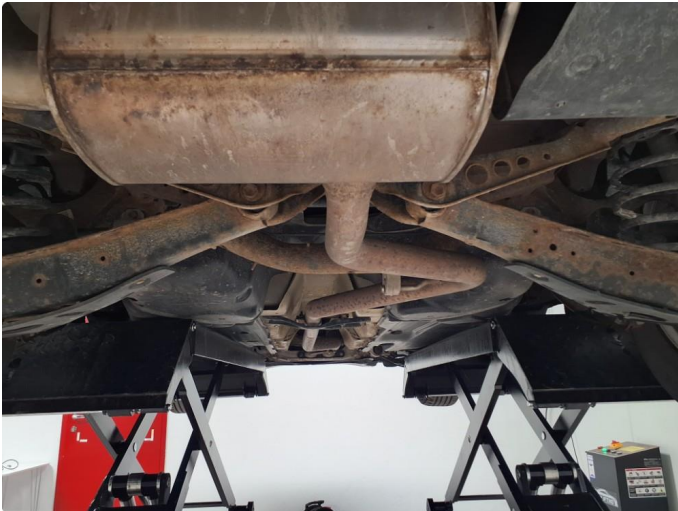
| Punkt | Beskrivelse | Plassering |
|---|---|---|
| 1.2 Under bil | rust | bak |

1.2 Rust

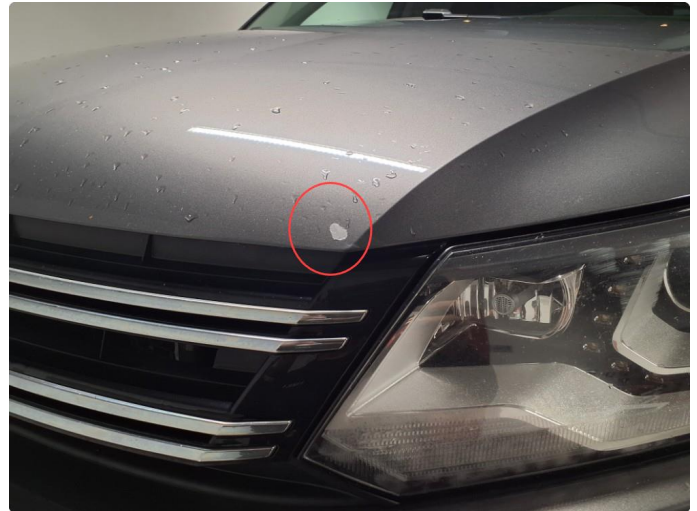
| Punkt | Beskrivelse | Plassering |
|---|---|---|
| 1.3 Panser | lakk flasser | |

1.3 Lakk flasser

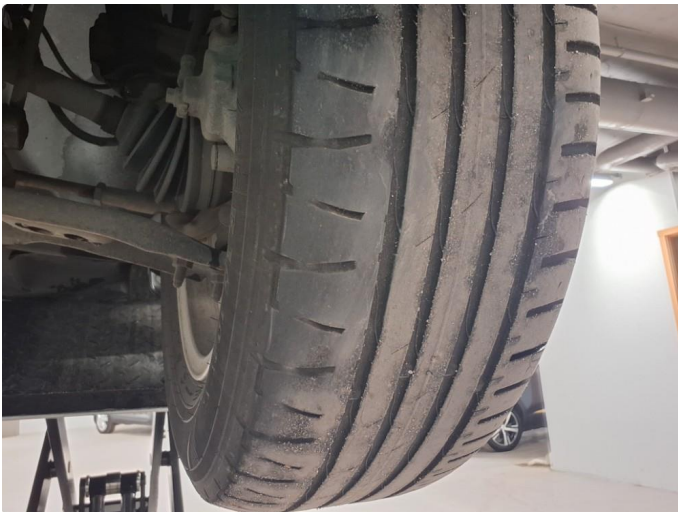
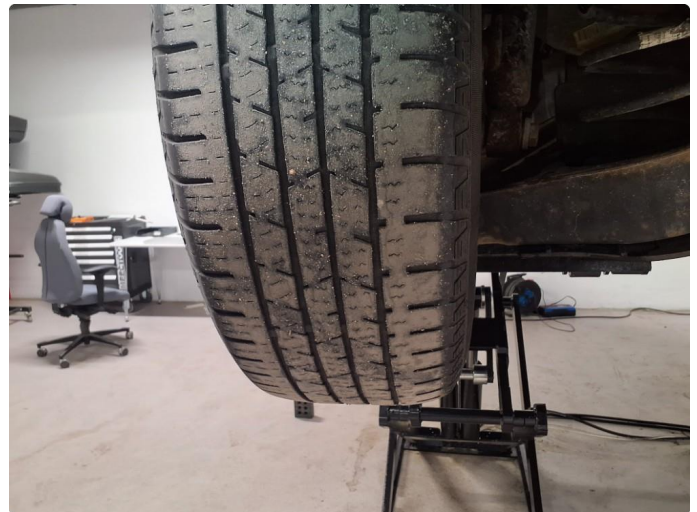
| Punkt | Beskrivelse | Plassering |
|---|---|---|
| 1.4 Dekk/Felger | skjev slitasje på sommerdekk | foran - bak |

1.4 Skjev slitasje på sommerdekk

| | VENSTRE FORAN | HØYRE FORAN | VENSTRE BAK | HØYRE BAK |
|---|---|---|---|---|
| MØNSTERDYBDE SOMMERDEKK (MM) | 2,5 | 2,5 | 3,5 | 4 |

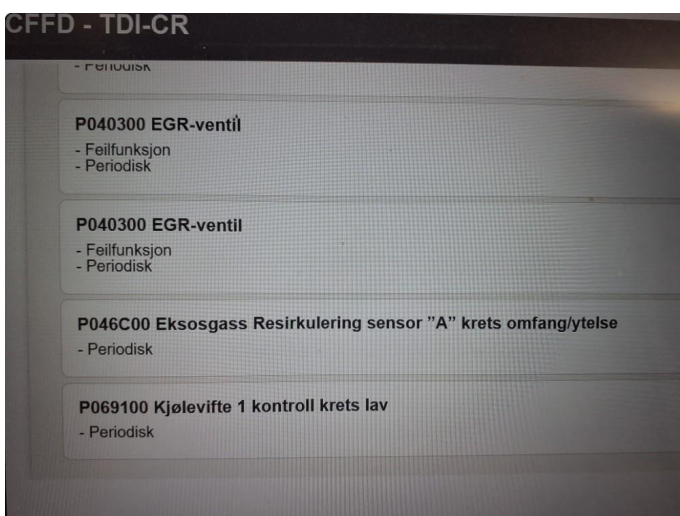
| Punkt | Beskrivelse | Plassering |
|---|---|---|
| 2.1 Eksosanlegg | øvrige feil | |

2.1 Øvrige feil

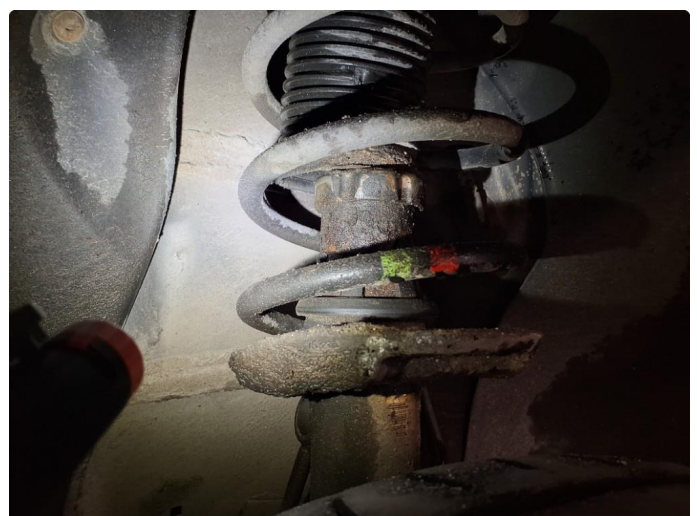
| Punkt | Beskrivelse | Plassering |
|---|---|---|
| 3.1 Fjærer/støtdemper | støtdemper lekkasje | venstre foran |

3.1 Støtdemper lekkasje

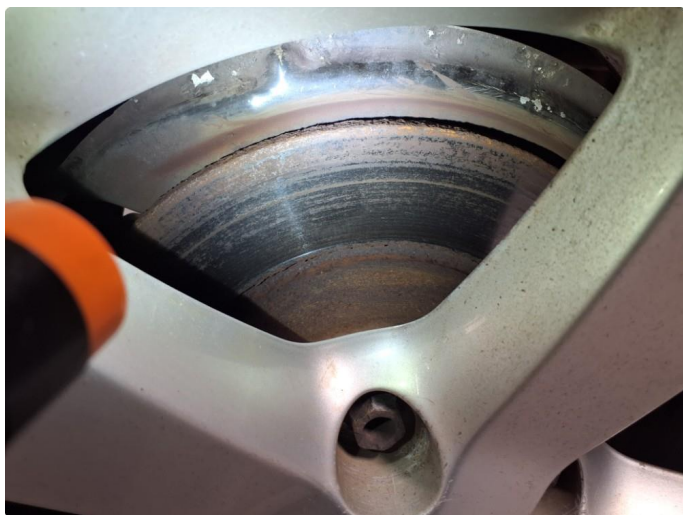
| Punkt | Beskrivelse | Plassering |
|---|---|---|
| 4.1 Skiver | mer enn 25% rust | venstre bak |

4.1 Mer enn 25% rust

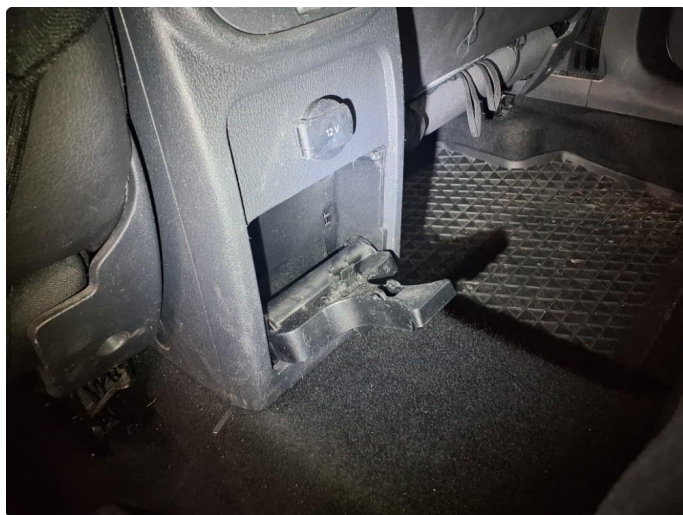
| Punkt | Beskrivelse | Plassering |
|---|---|---|
| 5.1 Midtkonsoll/midtarmene | feil på koppholder | bak |

5.1 Feil på koppholder
