TOYOTA PROACE CITY ELECTRIC / E 2WD

TESTDATO: 12.06.2026

ED65145

NBF Tilstandsrapport er utarbeidet av Norges Bilbransjeforbund og Forbrukerrådet.

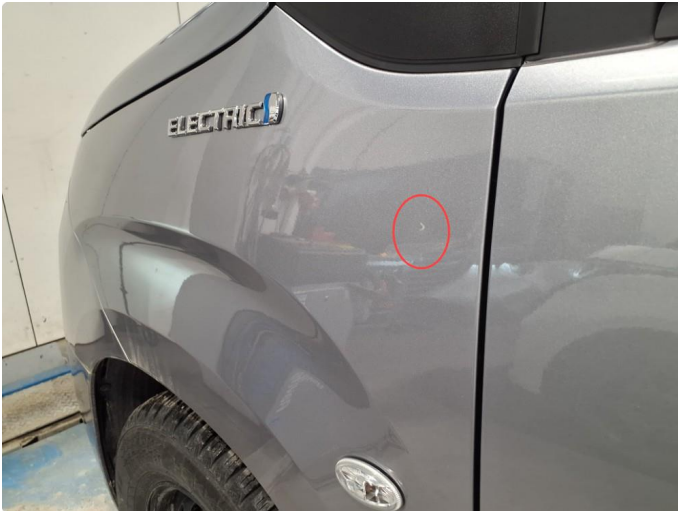
| Punkt | Beskrivelse | Plassering |
|---|---|---|
| 1.1 Skjermer | Svak bulk med lakkskade | venstre foran |

1.1 Svak bulk med lakkskade

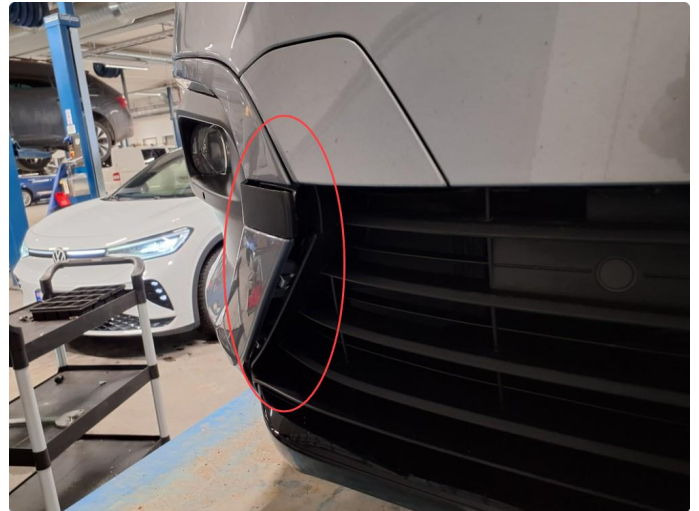
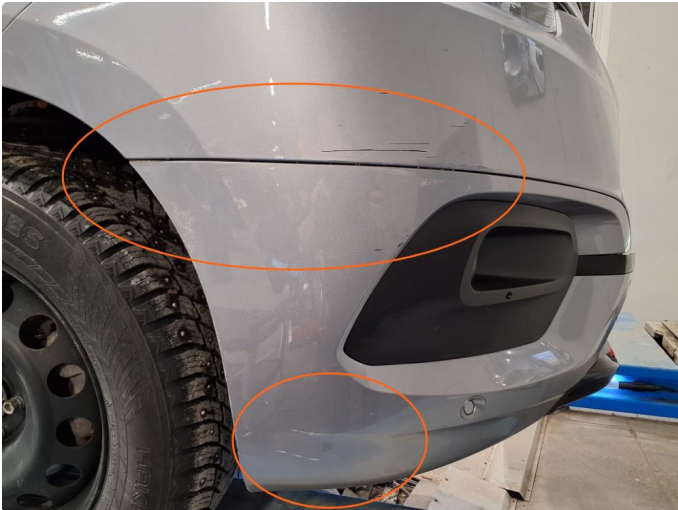
| Punkt | Beskrivelse | Plassering |
|---|---|---|
| 1.2 Støtfanger | Skrubbsår på støtfanger foran | venstre foran |

1.2 Skrubbsår på støtfanger foran

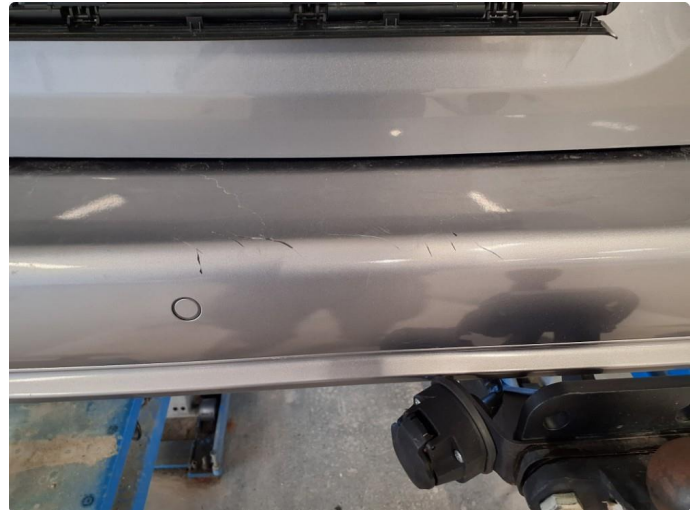
| Punkt | Beskrivelse | Plassering |
|---|---|---|
| 1.3 Støtfanger | Riper på innlastningssone til varerom | bak |

1.3 Riper på innlastningssone til varerom

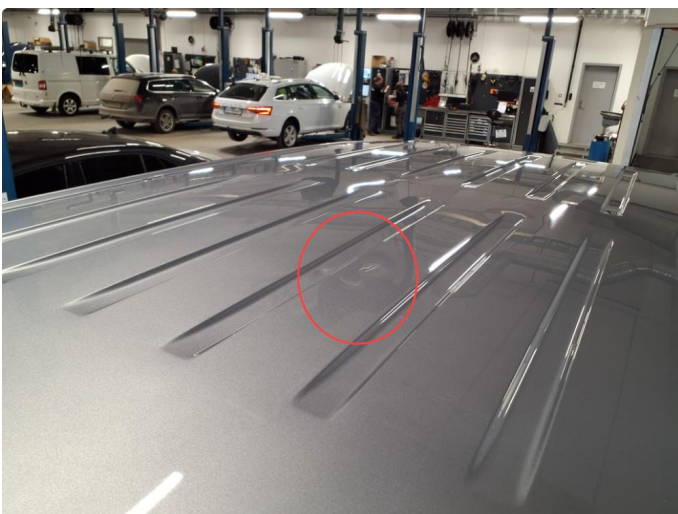
| Punkt | Beskrivelse | Plassering |
|---|---|---|
| 1.4 Tak | Bulker i tak | |

1.4 Bulker i tak

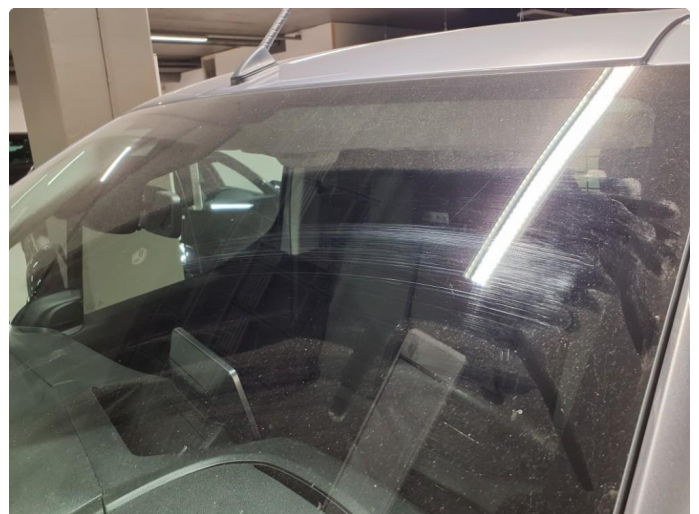
| Punkt | Beskrivelse | Plassering |
|---|---|---|
| 1.5 Frontvindu | Slitasje i synsfelt | |

1.5 Slitasje i synsfelt

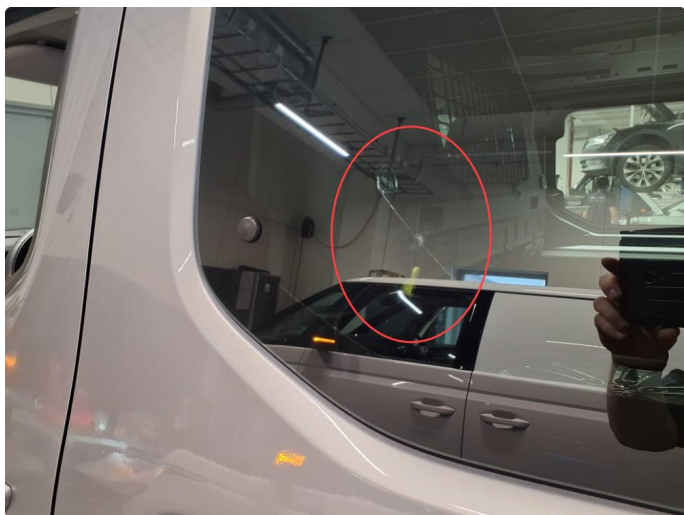
| Punkt | Beskrivelse | Plassering |
|---|---|---|
| 1.6 Vinduer | Ripe på sidevindu | |

1.6 Ripe på sidevindu

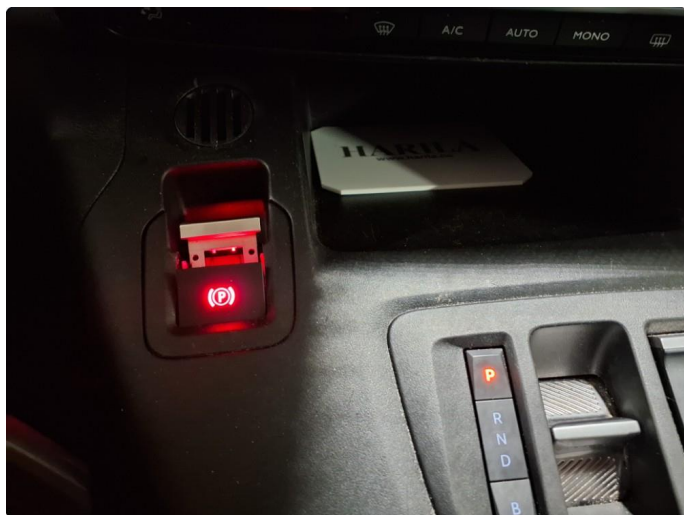
| Punkt | Beskrivelse | Plassering |
|---|---|---|
| 2.1 Parkeringsbrems | Feil på bryterknapp(kosmetisk). Funker som normalt | |

2.1 Feil på bryterknapp(kosmetisk). Funker som normalt
