VOLKSWAGEN TRANSPORTER 150 HK AUTOMAT 4WD

TESTDATO: 01.09.2026

CHASSISNR: WV1ZZZ7HZLH016834

NBF Tilstandsrapport er utarbeidet av Norges Bilbransjeforbund og Forbrukerrådet.

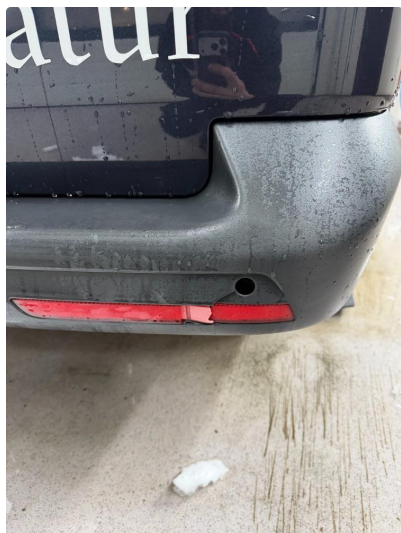
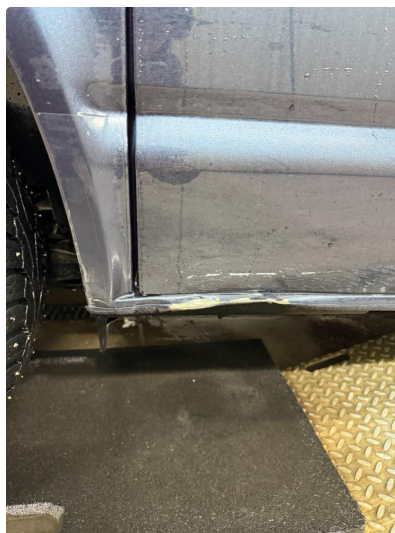
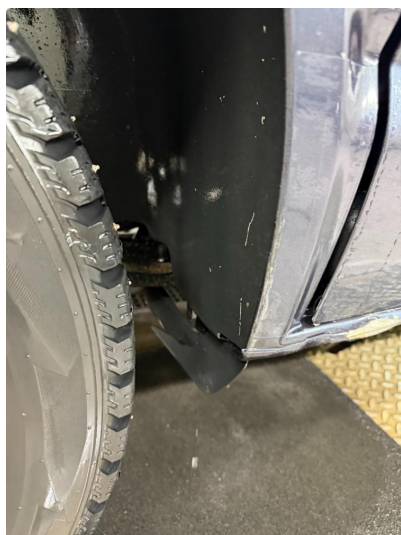
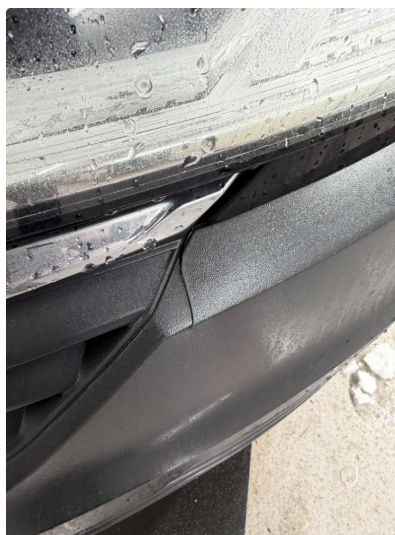
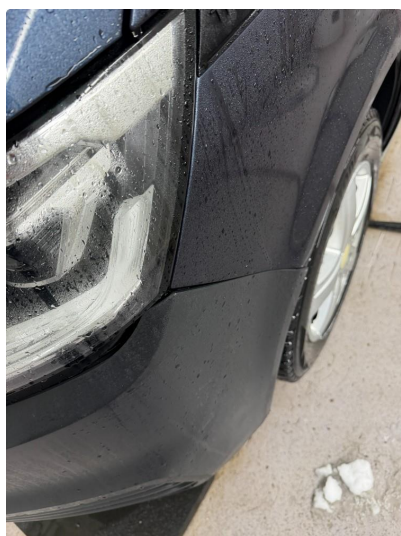
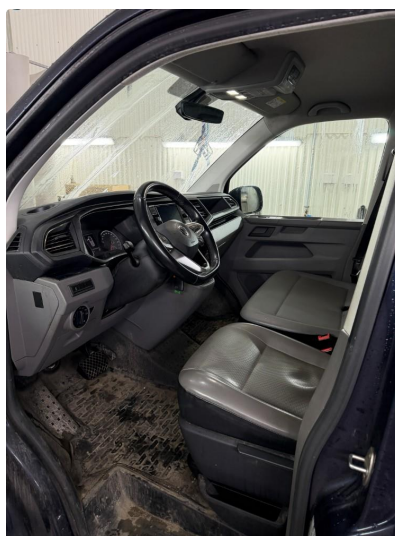
| Punkt | Beskrivelse | Plassering |
|---|---|---|
| 1.1 Lakk | generelt mye bruksslitasje | |
| 1.2 Dører | feil på skyvedørmekanisme | |
| 1.3 Skjermer | plastinnerskjerm skadet | |
| 1.4 Dekk/Felger | gamle dekk | |
| 1.5 Terskler/innlastningssone | noen riper og småbulker | |
| 1.7 Støtfanger | skade | bak |
| 1.8 Støtfanger | sprukket | |
| 1.9 Støtfanger | ripe(r) | bak |
| 1.10 Kanal | bulk med lakkskade | |
| 2.1 Bremsfunksjon | slitte klosser | |
