TOYOTA RAV4 / XA4(EU,M) 4WD

NBF Tilstandsrapport er utarbeidet av Norges Bilbransjeforbund og Forbrukerrådet.

## OPPSUMMERT STATUS PÅ KJØRETØY

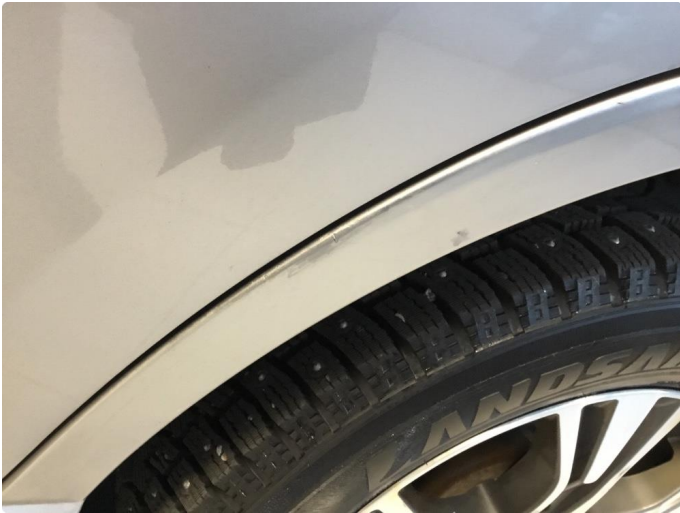
| Punkt | | Beskrivelse | Plassering |
|---|---|---|---|
| 1.1 | Skjermer | Flekk lakk hjulbue | |

1.1 Flekk lakk hjulbue

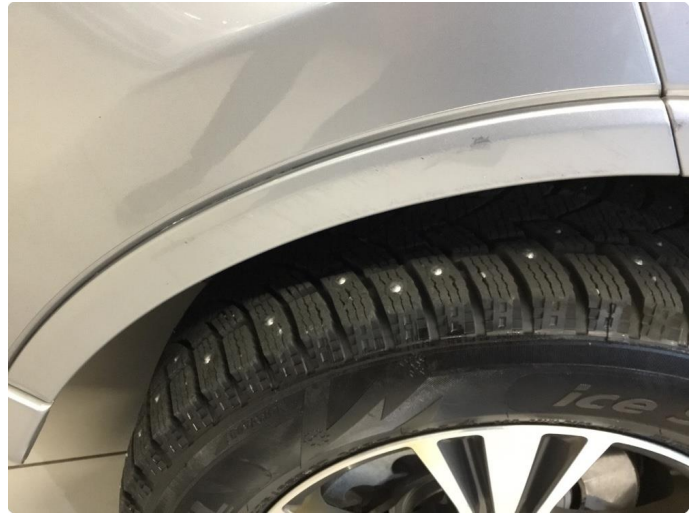
| Punkt | | Beskrivelse | Plassering |
|---|---|---|---|
| 1.2 | Skjermer | Riper hjulbue | |

1.2 Riper hjulbue

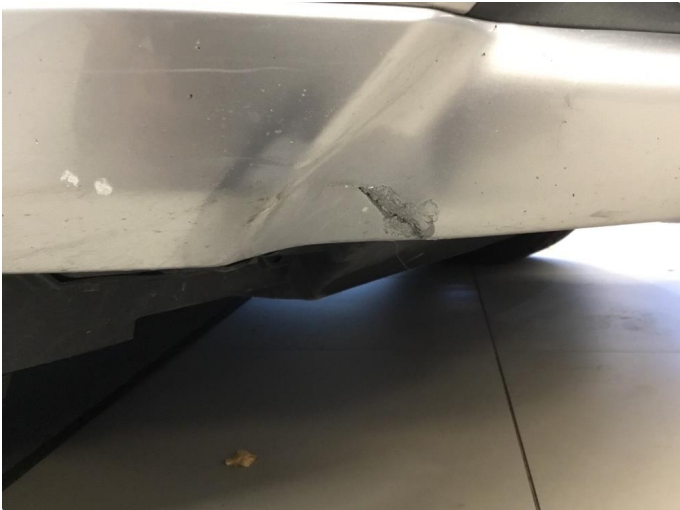
| Punkt | | Beskrivelse | Plassering |
|---|---|---|---|
| 1.3 | Støtfanger | Liten skade h side i plast fanger | |

1.3 Liten skade h side i plast fanger
