SUZUKI SUZUKI ACROSS / XA5P(S)(EU,M) 4WD

TESTDATO: 14.10.2026

KJØRETØY: Personbil

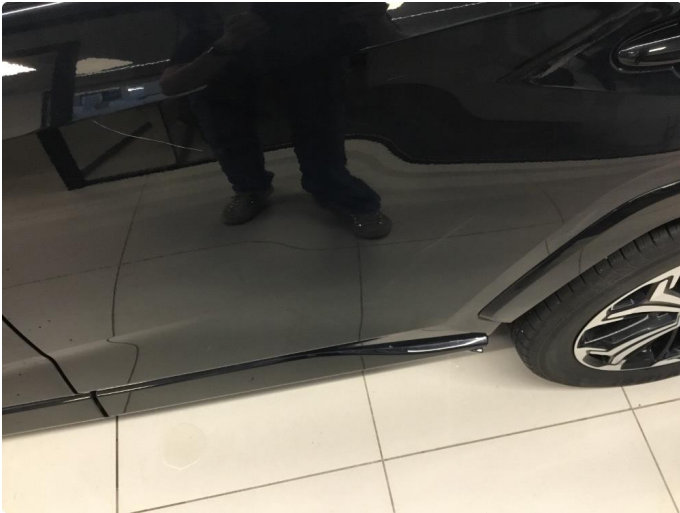
| Punkt | | Beskrivelse | Plassering |
|---|---|---|---|
| 1.1 | Dører | ripe ned til grunning | venstre bak |

1.1 Ripe ned til grunning

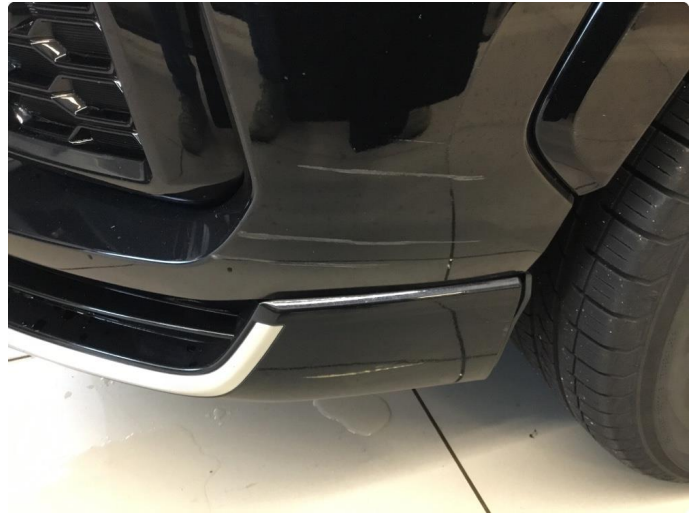
| Punkt | | Beskrivelse | Plassering |
|---|---|---|---|
| 1.2 | Støtfanger | skade | venstre foran |

1.2 Skade
