BYD BYD TANG / STE 4WD

CHASSISNR: LC0CF4CD1M1073059

NBF Tilstandsrapport er utarbeidet av Norges Bilbransjeforbund og Forbrukerrådet.

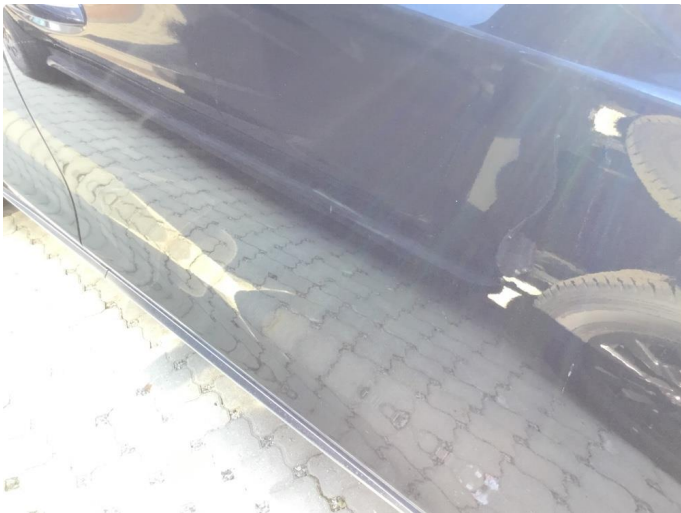
| Punkt | | Beskrivelse | Plassering |
|---|---|---|---|
| 1.1 | Lakk | Flere små riper i lakken | |

1.1 Flere små riper i lakken

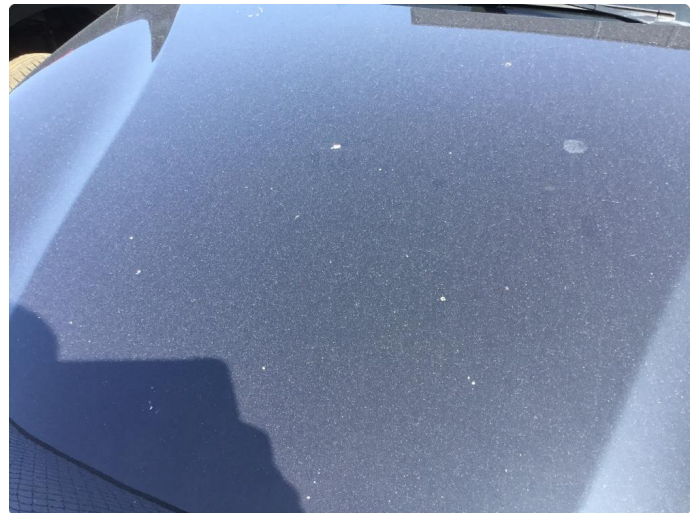
| Punkt | | Beskrivelse | Plassering |
|---|---|---|---|
| 1.2 | Panser | Flere steinsprut på panser | |

1.2 Flere steinsprut på panser

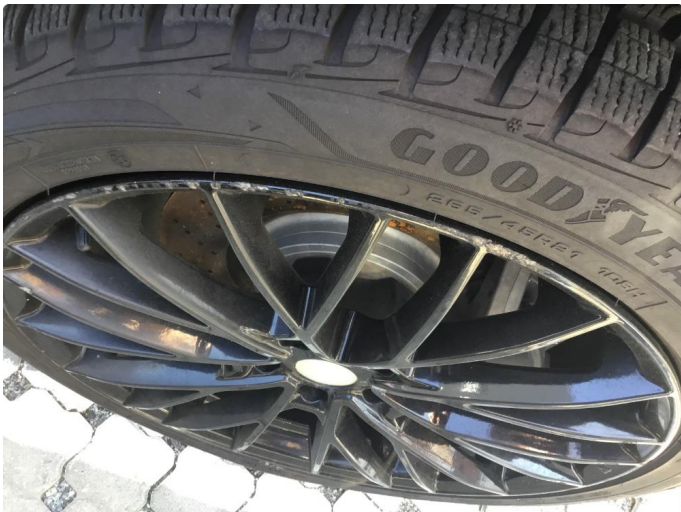
| Punkt | | Beskrivelse | Plassering |
|---|---|---|---|
| 1.3 | Dekk/Felger | Felgene er kantet | |

1.3 Felgene er kantet
