BYD HAN / HC 4WD

KODE: 2112871

CHASSISNR: LC0CF6CD7N1195065

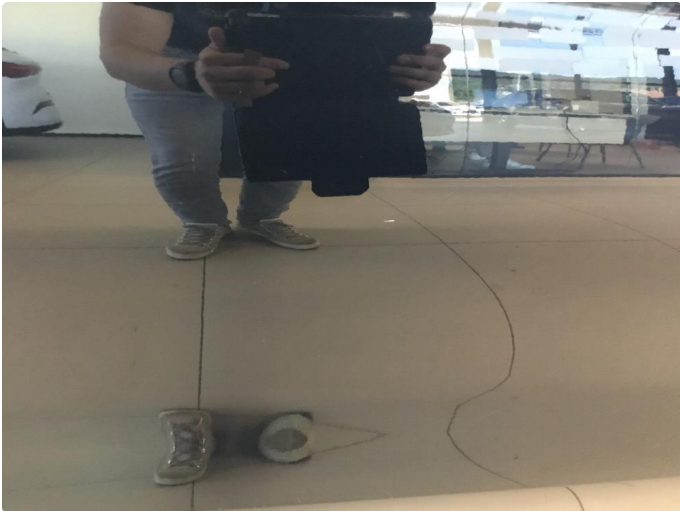
| Punkt | | Beskrivelse | Plassering |
|---|---|---|---|
| 1.1 | Lakk | Ripe i lakk. | |

1.1 Ripe i lakk.

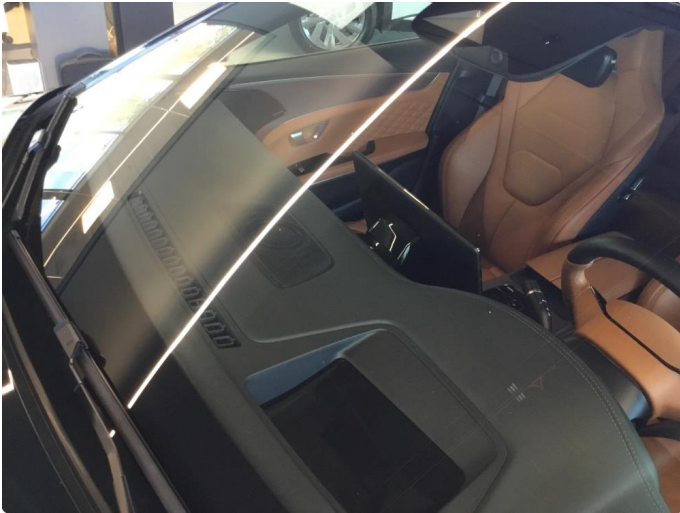
| Punkt | | Beskrivelse | Plassering |
|---|---|---|---|
| 1.3 | Frontvindu | Diverse steinsprut | |

1.3 Diverse steinsprut
