KIA SOUL / SK3 2WD

TESTDATO: 24.07.2026

CHASSISNR: KNAJ3811FL7010228

NBF Tilstandsrapport er utarbeidet av Norges Bilbransjeforbund og Forbrukerrådet.

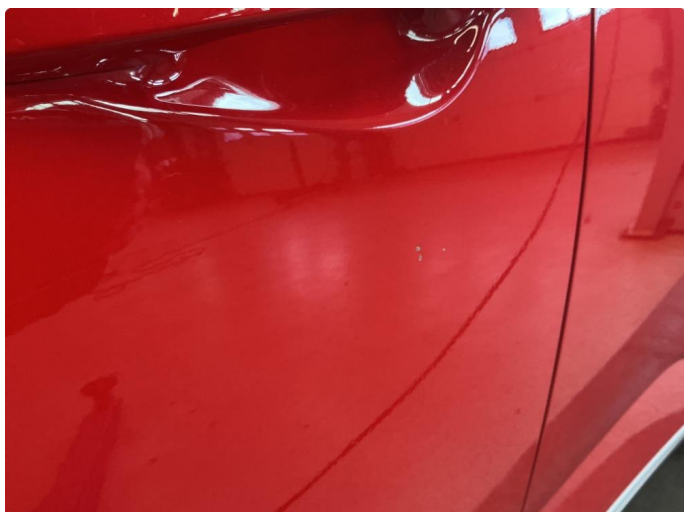
| Punkt | Beskrivelse | Plassering |
|---|---|---|
| 1.1 Dører | bulk med lakkskade | venstre foran |

1.1 Bulk med lakkskade

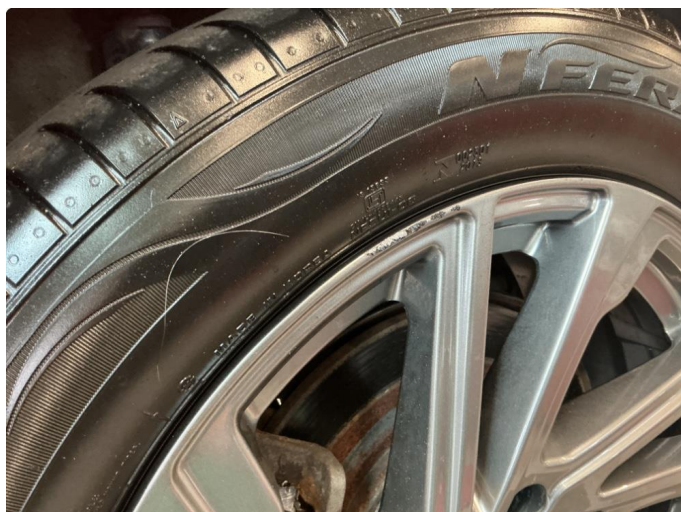
| Punkt | Beskrivelse | Plassering |
|---|---|---|
| 1.2 Dekk/Felger | kantkjørt felg | høyre bak |

1.2 Kantkjørt felg

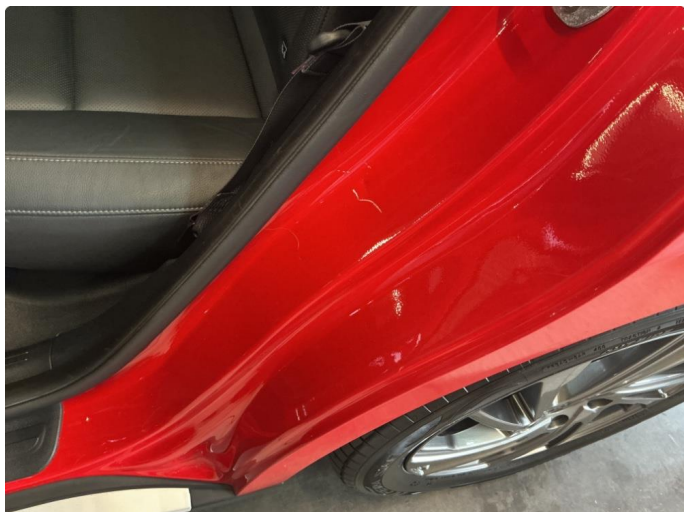
| Punkt | Beskrivelse | Plassering |
|---|---|---|
| 1.3 Terskler/innlastningssone | noen riper og småbulker | begge bak |

1.3 Noen riper og småbulker

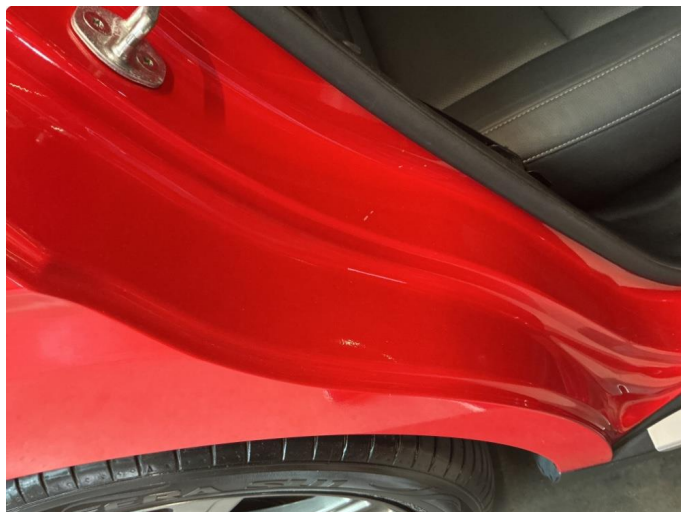
1.3 Noen riper og småbulker

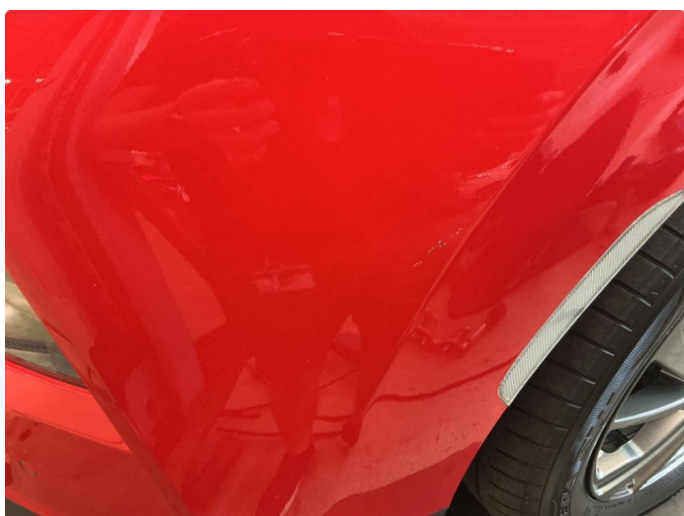
| Punkt | Beskrivelse | Plassering |
|---|---|---|
| 1.4 Støtfanger | ripe(r) ned til grunning | venstre foran |

1.4 Ripe(r) ned til grunning

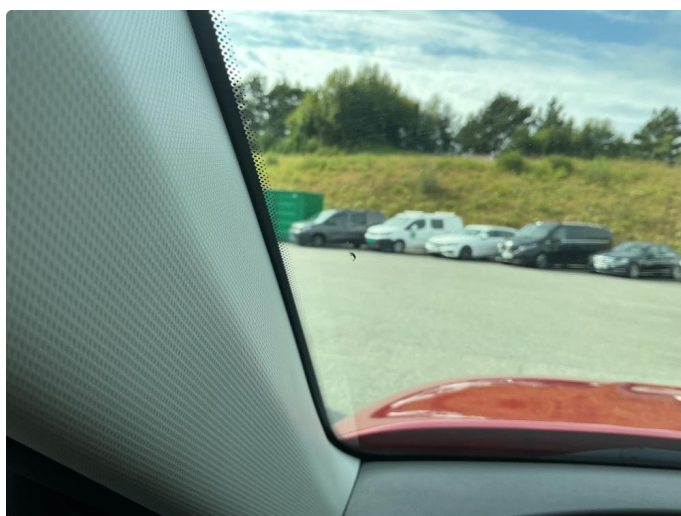
| Punkt | Beskrivelse | Plassering |
|---|---|---|
| 1.5 Frontvindu | steinsprut | |

1.5 Steinsprut
