HYUNDAI IONIQ5 / NE 4WD

TESTDATO: 21.08.2026

CHASSISNR: KMHKR81CPNU008000

NBF Tilstandsrapport er utarbeidet av Norges Bilbransjeforbund og Forbrukerrådet.

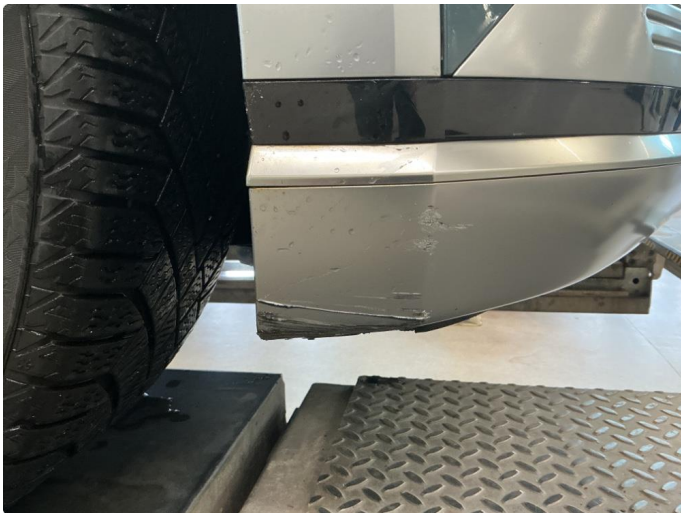
| Punkt | Beskrivelse | Plassering |
|---|---|---|
| 1.1 Støtfanger | ripe(r) ned til grunning | høyre foran |

1.1 Ripe(r) ned til grunning

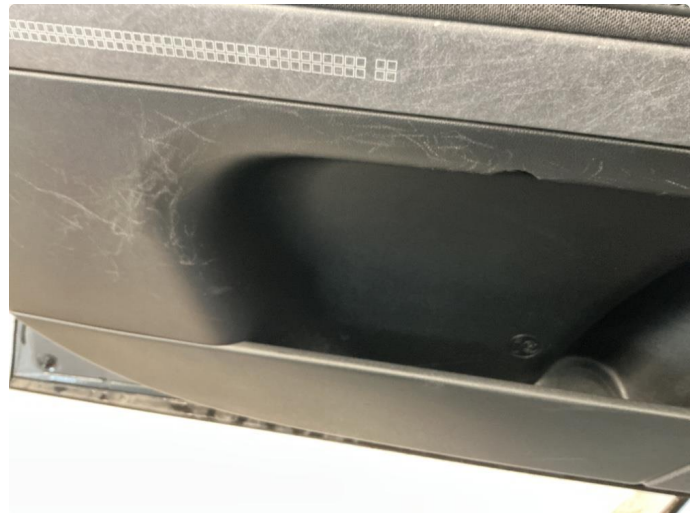
| Punkt | Beskrivelse | Plassering |
|---|---|---|
| 2.1 Dørtrekk | øvrig feil | venstre foran |

2.1 Øvrige feil
