**MERCEDES-BENZ EQC 400 4MATIC / 204 X 4WD**
**TESTDATO: 09.06.2026**
**KODE: 2045504**

NBF Tilstandsrapport er utarbeidet av Norges Bilbransjeforbund og Forbrukerrådet.

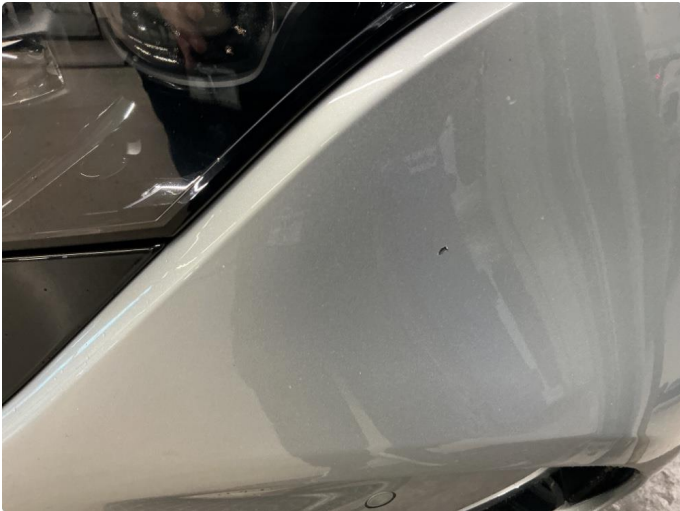
1.2 Ripe(r)

Punkt	Beskrivelse	Plassering
<b>1. EKSTERIØR</b>		
1.1 Dekk/Felger	kantkjørt felg	
1.2 Støtfanger	ripe(r)	venstre foran
