**MERCEDES-BENZ VITO / 639/5 190 HK AUTOMAT 4WD**
**TESTDATO: 20.05.2026**
**KODE: 2028892**

<b>SX34640</b>	<b>25 694 KM</b>	<b>20.08.2024</b> Førstegang registrert	<b>Diesel</b>
----------------	------------------	--	---------------

NBF Tilstandsrapport er utarbeidet av Norges Bilbransjeforbund og Forbrukerrådet.

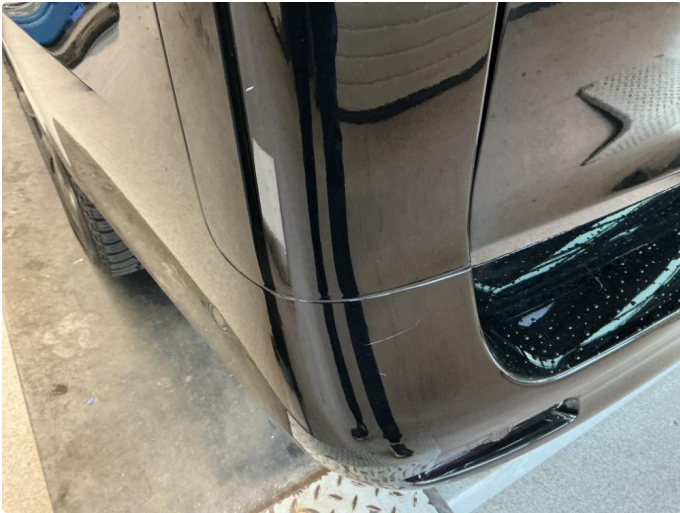
Punkt	Beskrivelse	Plassering
<b>1. EKSTERIØR</b>		
1.1 Støtfanger	ripe(r)	venstre bak
<b>2. INTERIØR</b>		
2.1 Varerom	øvrige feil

1.1 Ripe(r)

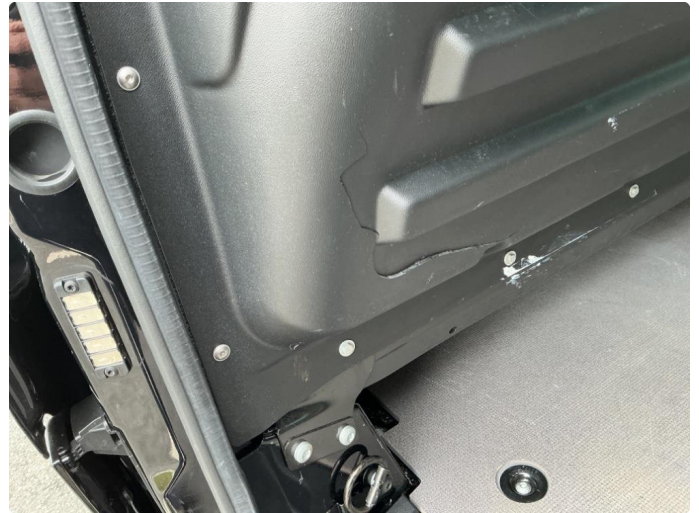
2.1 Øvrige feil
