MERCEDES-BENZ EQS 580 4MATIC / E2EQSX 4WD

TESTDATO: 06.08.2026

CHASSISNR: W1NDM4EB1PA017653

NBF Tilstandsrapport er utarbeidet av Norges Bilbransjeforbund og Forbrukerrådet.

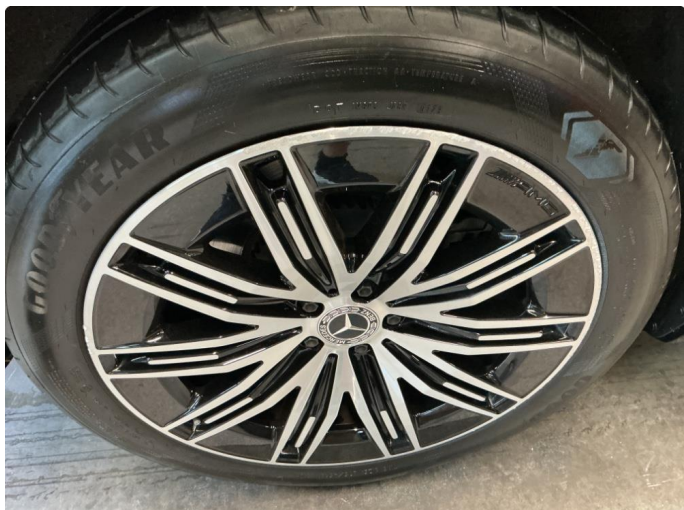
| Punkt | | Beskrivelse | Plassering |
|---|---|---|---|
| 1.1 | Dekk/Felger | kantkjørt felg Diamond Cut | høyre bak |

1.1 Kantkjørt felg Diamond Cut

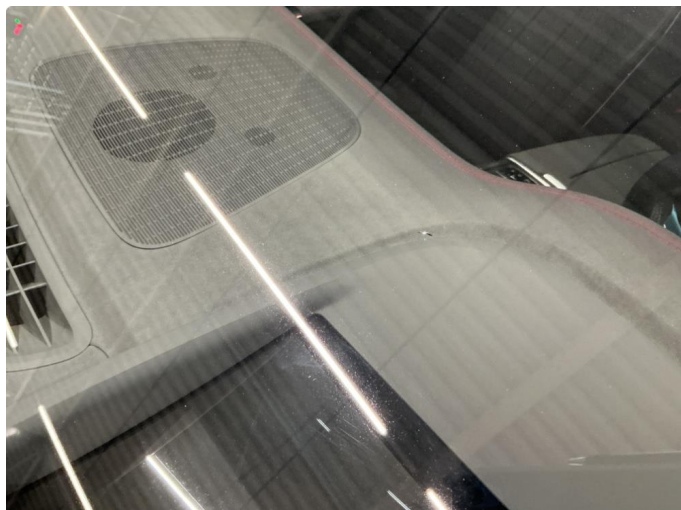
| Punkt | | Beskrivelse | Plassering |
|---|---|---|---|
| 1.2 | Frontvindu | steinsprut i synsfelt | |

1.2 Steinsprut i synsfelt
