BMW IX3 / G3XE 2WD

CHASSISNR: WBY41DU0XNS368891

NBF Tilstandsrapport er utarbeidet av Norges Bilbransjeforbund og Forbrukerrådet.

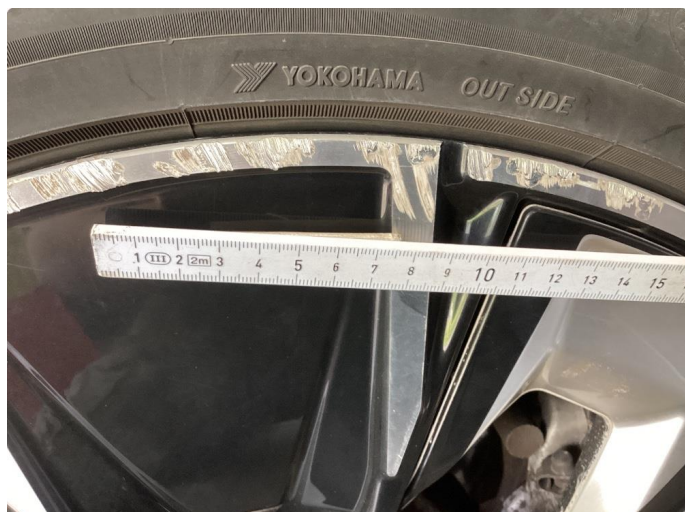
| Punkt | | Beskrivelse | Plassering |
|---|---|---|---|
| 1.1 | Dekk/Felger | kantkjørt felg Diamond Cut | foran |

1.1 Kantkjørt felg Diamond Cut

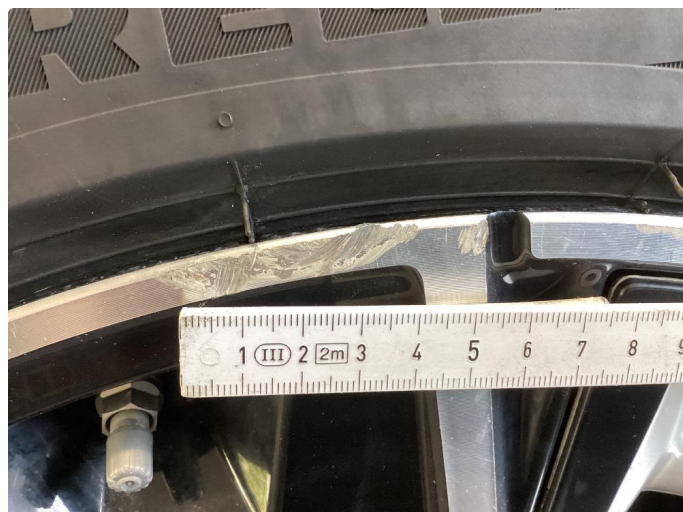
| Punkt | | Beskrivelse | Plassering |
|---|---|---|---|
| 1.2 | Dekk/Felger | kantkjørt felg Diamond Cut | bak |

1.2 Kantkjørt felg Diamond Cut
