**VOLVO XC60 / D 163 HK AUTOMAT 4WD**
**TESTDATO: 25.08.2026**
**KODE: 2096358**

**VH84606**

NBF Tilstandsrapport er utarbeidet av Norges Bilbransjeforbund og Forbrukerrådet.

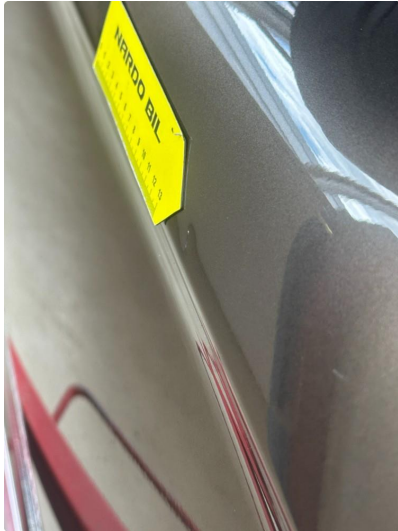
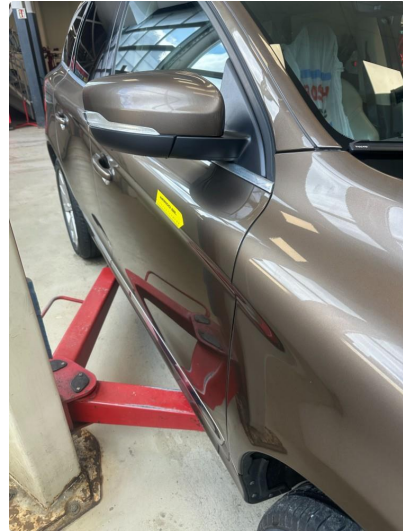
| Punkt | Beskrivelse | Plassering |
|---|---|---|
| 1.1 Dører | Liten p-bulk i dør høyre foran | |

1.1 Liten p-bulk i dør høyre foran

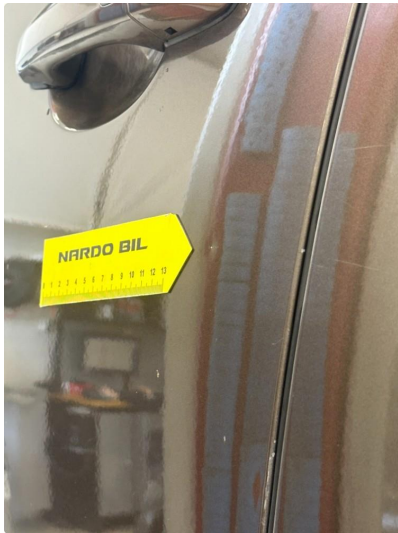
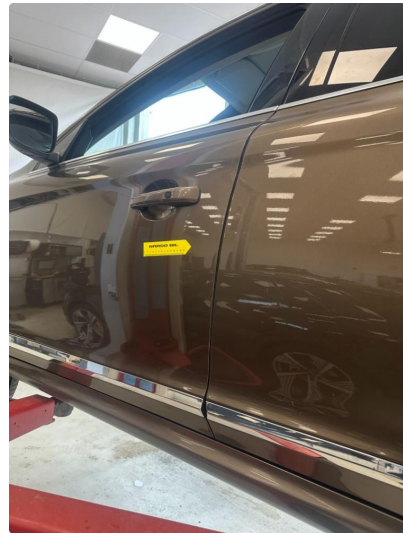
| Punkt | Beskrivelse | Plassering |
|---|---|---|
| 1.2 Dører | Liten p-bulk i dør venstre foran | |

1.2 Liten p-bulk i dør venstre foran

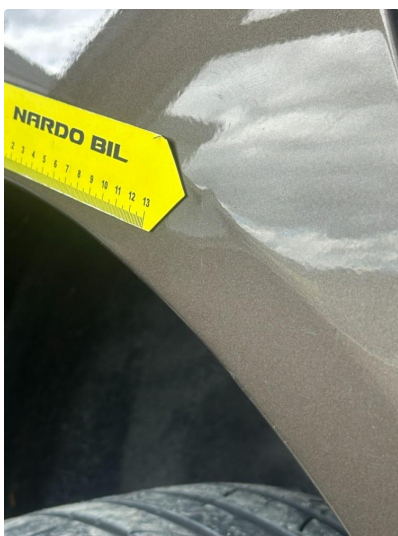
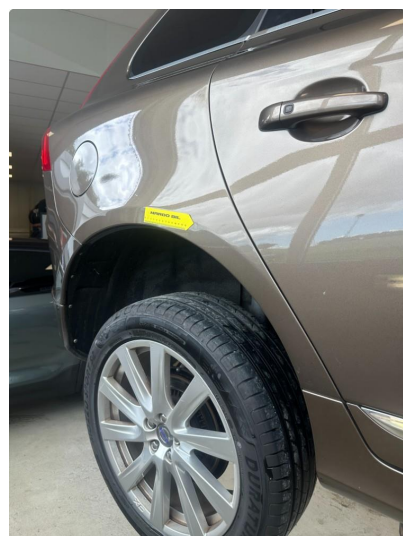
| Punkt | Beskrivelse | Plassering |
|---|---|---|
| 1.3 Skjermer | Liten p-bulk i skjerm høyre bak | |

1.3 Liten p-bulk i skjerm høyre bak

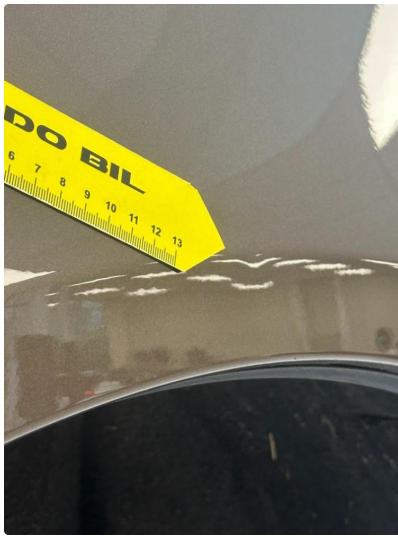
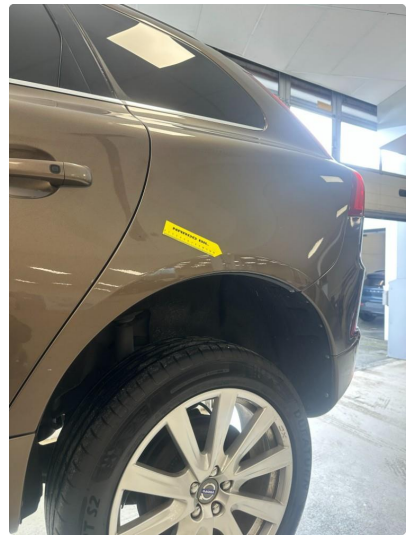
| Punkt | Beskrivelse | Plassering |
|---|---|---|
| 1.4 Skjermer | Liten p-bulk skjerm venstre bak | |

1.4 Liten p-bulk skjerm venstre bak
