BMW X3 XDRIVE30E / G3X 4WD

CHASSISNR: WBATS1105L9C69851

NBF Tilstandsrapport er utarbeidet av Norges Bilbransjeforbund og Forbrukerrådet.

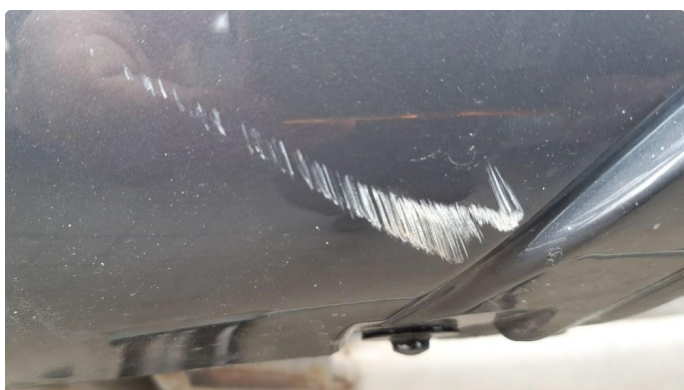
| Punkt | | Beskrivelse | Plassering |
|---|---|---|---|
| 1.1 | Støtfanger | diffusor | bak |

1.1 Diffusor

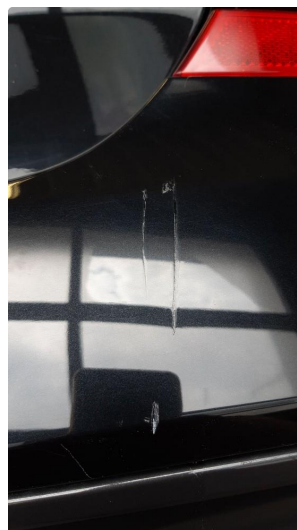
| Punkt | | Beskrivelse | Plassering |
|---|---|---|---|
| 1.2 | Støtfanger | ripe(r) ned til grunning | bak |

1.2 Ripe(r) ned til grunning

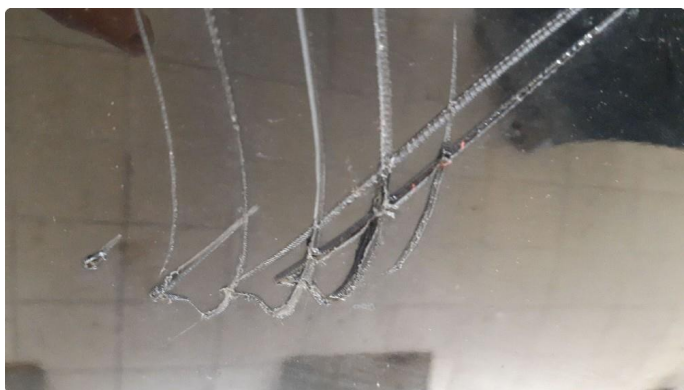
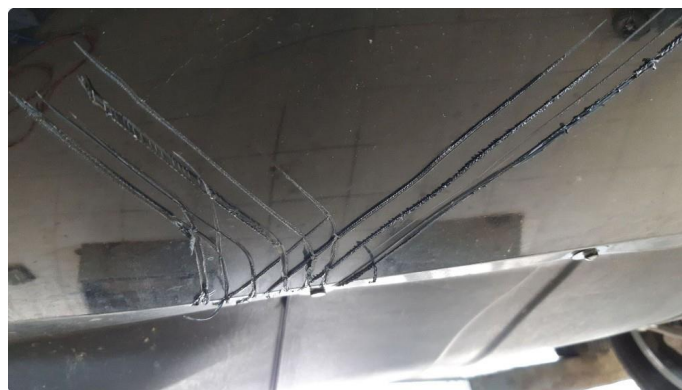
| Punkt | | Beskrivelse | Plassering |
|---|---|---|---|
| 1.3 | Støtfanger | skrubbskader underkant | foran |

1.3 Skrubbskader underkant
