TOYOTA TOYOTA LAND CRUISER / J25N(T) 205 HK  
AUTOMAT 4WD

TESTDATO: 22.09.2026

NBF Tilstandsrapport er utarbeidet av Norges Bilbransjeforbund og Forbrukerrådet.

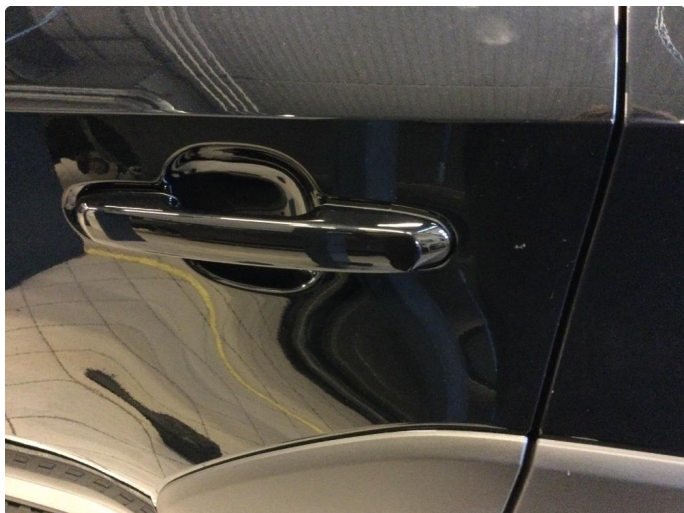
| Punkt | Beskrivelse | Plassering |
|---|---|---|
| 1.1 Dører | Steinsprang ved førerdør, er lagt i lakk | |

1.1 Steinsprang ved førerdør, er lagt i lakk

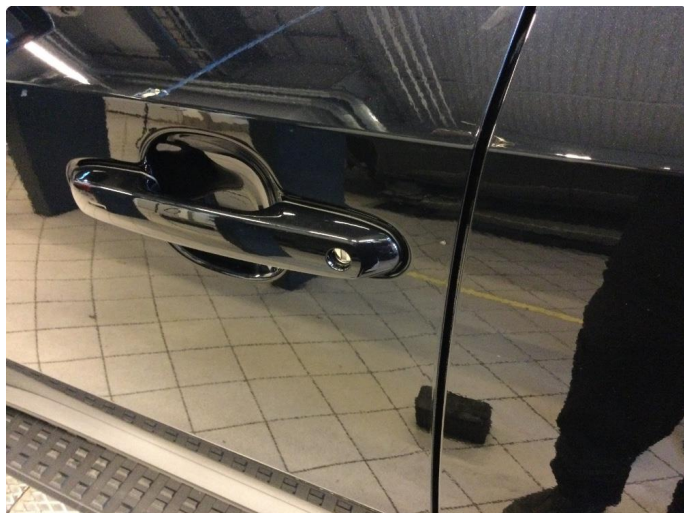
1.1 Steinsprang ved førerdør, er lagt i lakk
