KIA NIRO 2WD

TESTDATO: 29.07.2026

CHASSISNR: KNACD81DGJ5159234

NBF Tilstandsrapport er utarbeidet av Norges Bilbransjeforbund og Forbrukerrådet.

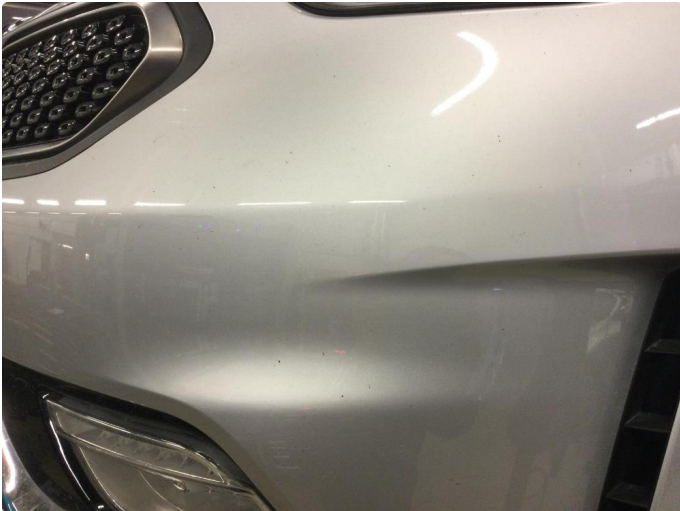
| Punkt | Beskrivelse | Plassering |
|---|---|---|
| 1.1 Lakk | Noen steinsprang og ellers generell bruksslitasje normal ihht. alder og km | foran |

1.1 Noen steinsprang og ellers generell bruksslitasje normal ihht. alder og km
