SKODA ENYAQ 80X / NY 4WD

TESTDATO: 13.08.2026

CHASSISNR: TMBLE9NY2NF033765

NBF Tilstandsrapport er utarbeidet av Norges Bilbransjeforbund og Forbrukerrådet.

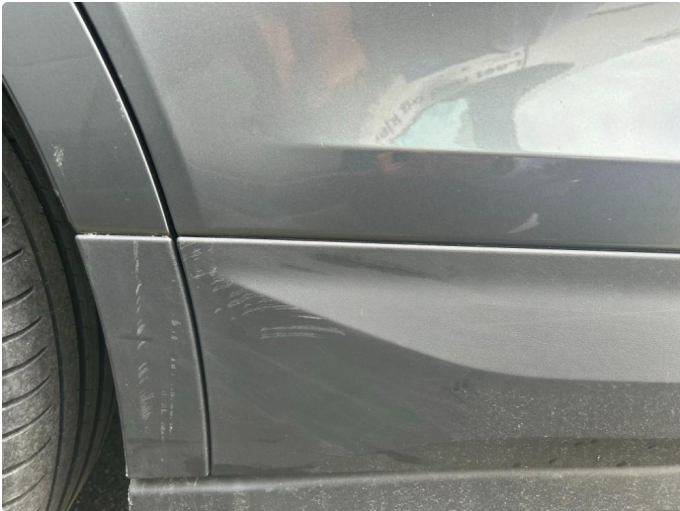
| Punkt | Beskrivelse | Plassering |
|---|---|---|
| 1.1 Lakk | Sår/riper lakk | VB |

1.1 Sår/riper lakk

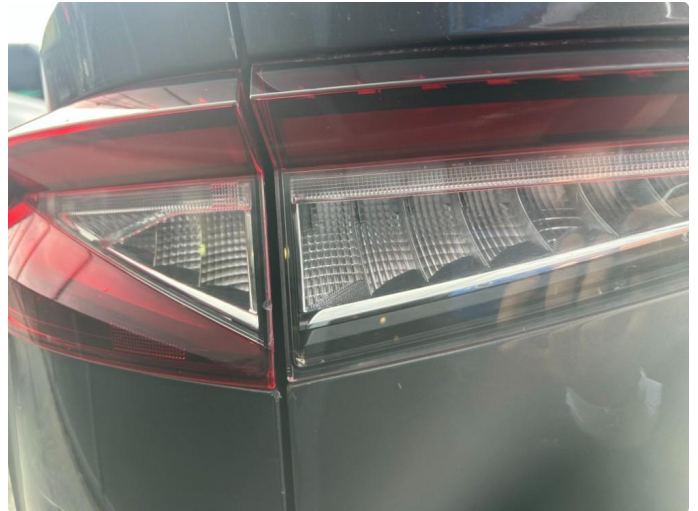
| Punkt | Beskrivelse | Plassering |
|---|---|---|
| 2.1 Lys bak | Hakk i venstre baklykt | Baklykt VB |

2.1 Hakk i venstre baklykt

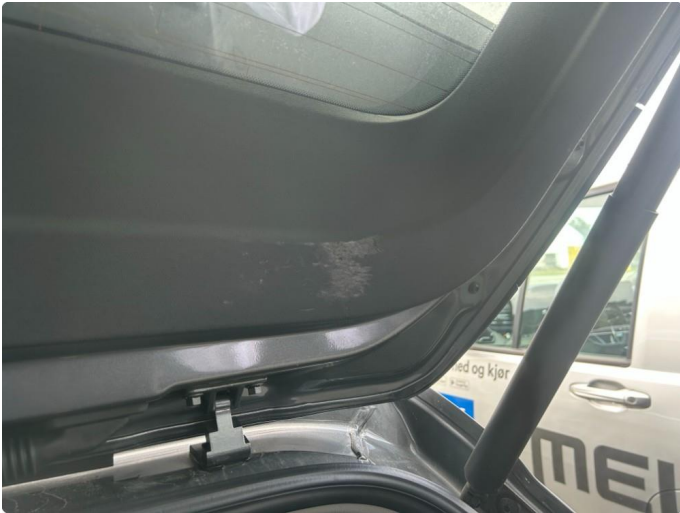
| Punkt | Beskrivelse | Plassering |
|---|---|---|
| 3.1 Deksel | Sår på bakluke | Bakluke innside |

3.1 Sår på bakluke
