VOLKSWAGEN CADDY / SKN 122 HK MANUELL 4WD

TESTDATO: 27.08.2026

NBF Tilstandsrapport er utarbeidet av Norges Bilbransjeforbund og Forbrukerrådet.

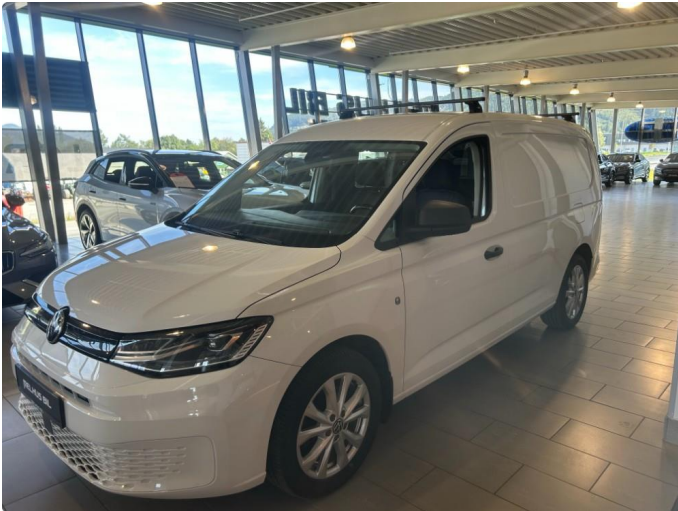
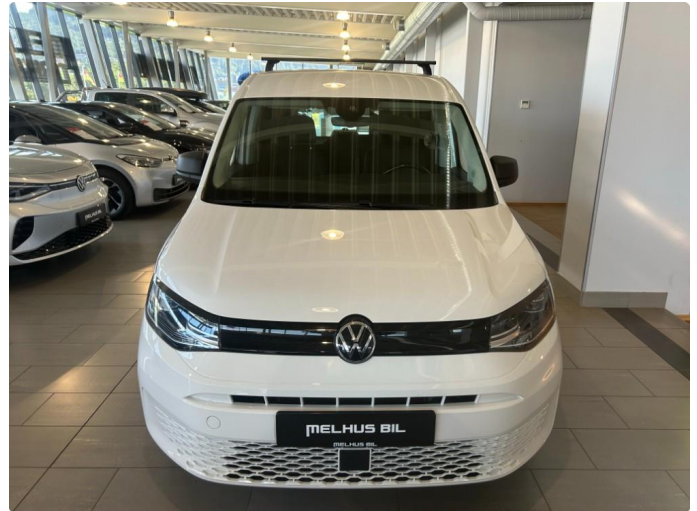
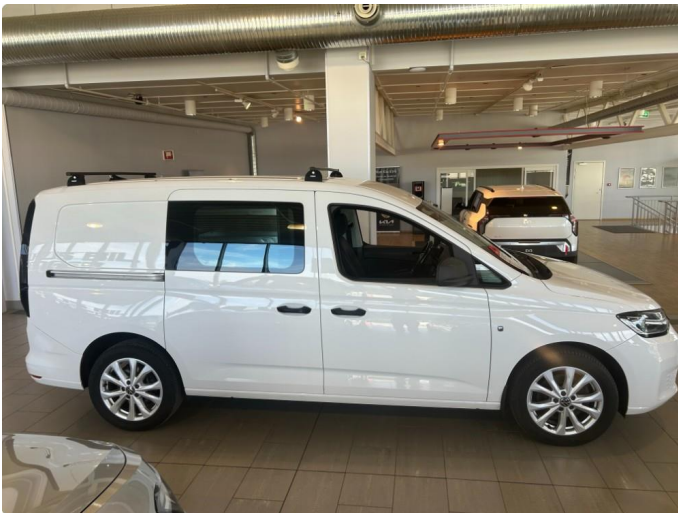
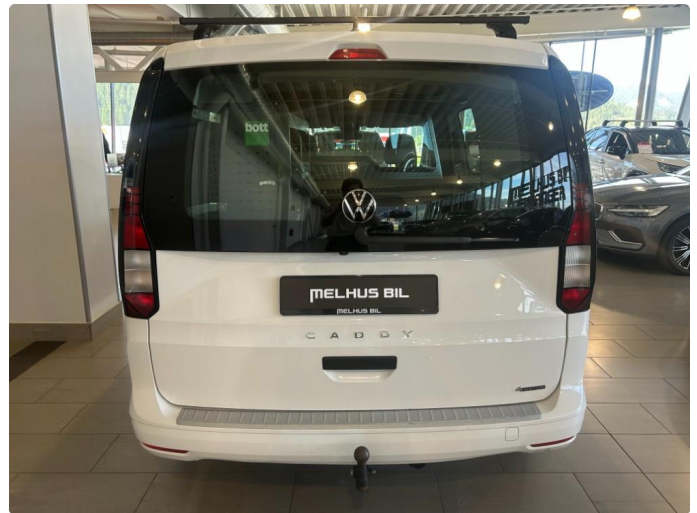
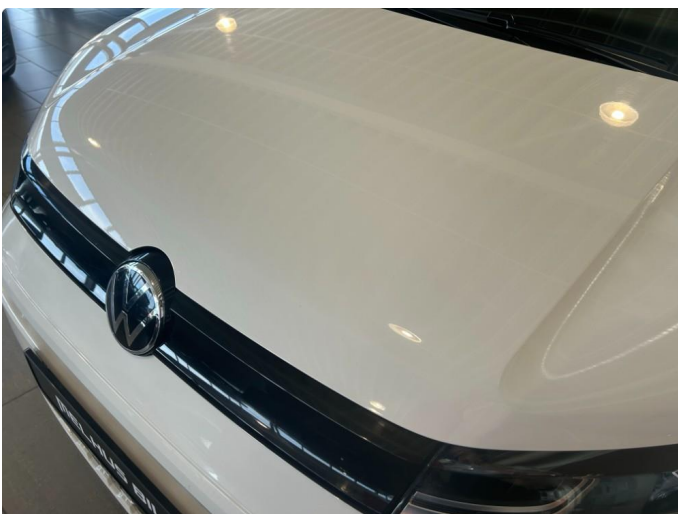
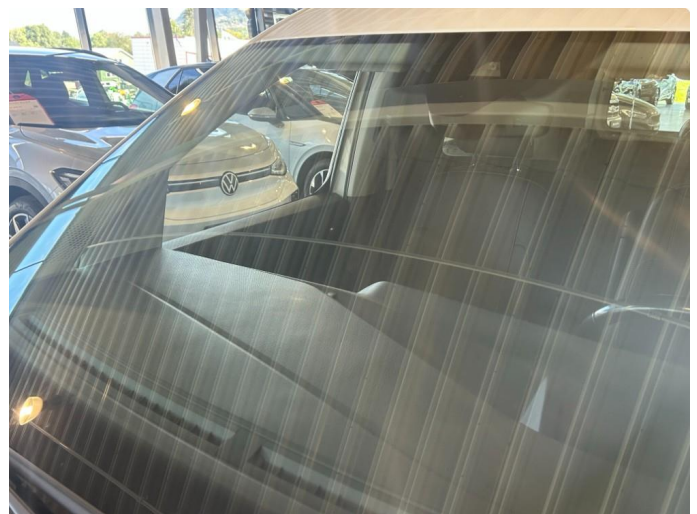
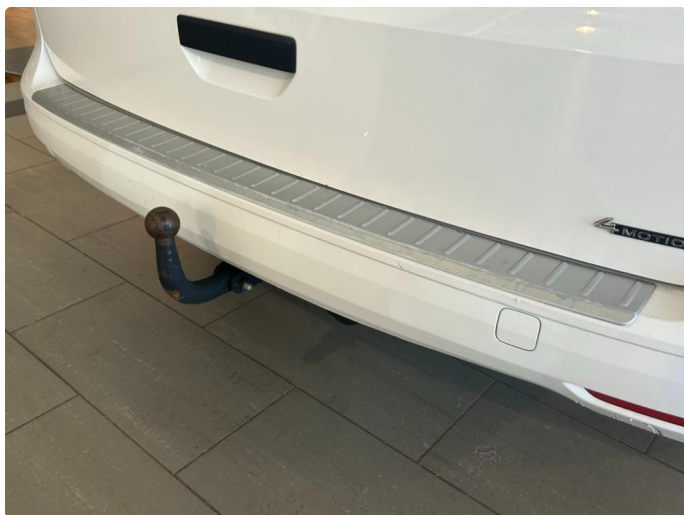
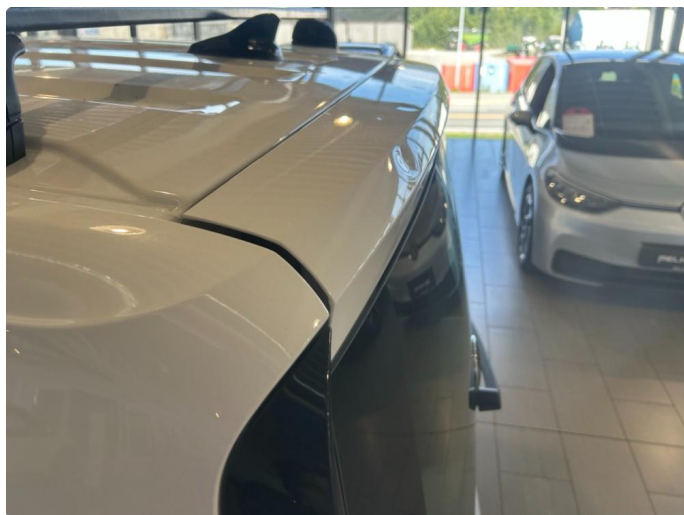
| Punkt | | Beskrivelse | Plassering |
|---|---|---|---|
| 1.1 | Lakk | Diverse bulk og riper/sår. Normalt for år/km.stand. | |

1.1 Diverse bulk og riper/sår. Normalt for år/km.stand.

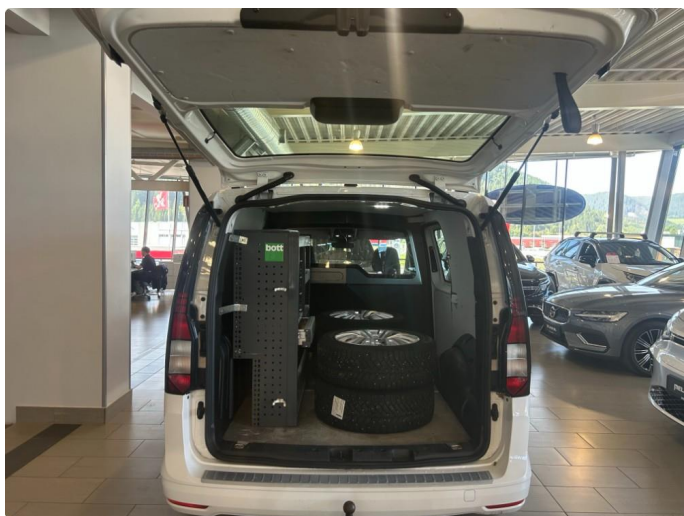
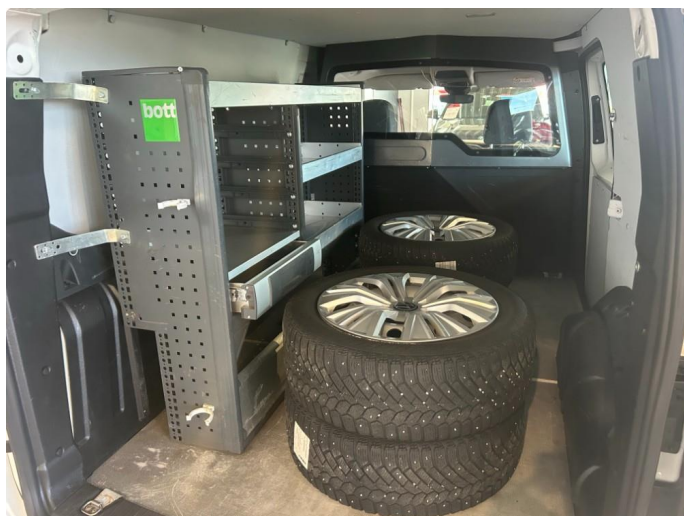
| Punkt | | Beskrivelse | Plassering |
|---|---|---|---|
| 2.1 | Varerom | Diverse bruks merker i varerom. Normalt for år/km.stand. | |

2.1 Diverse bruks merker i varerom. Normalt for år/km.stand.
