VOLKSWAGEN ID. BUZZ GTX LR 250 KW / EB 4WD
TESTDATO: 19.06.2026
KODE: 2055751

CHASSISNR: WV2ZZZEB5SH004983	BRUKTIMPORT: Nei
KJØRETØY: Personbil	FRIST FOR PKK: 02.12.2028

NBF Tilstandsrapport er utarbeidet av Norges Bilbransjeforbund og Forbrukerrådet.

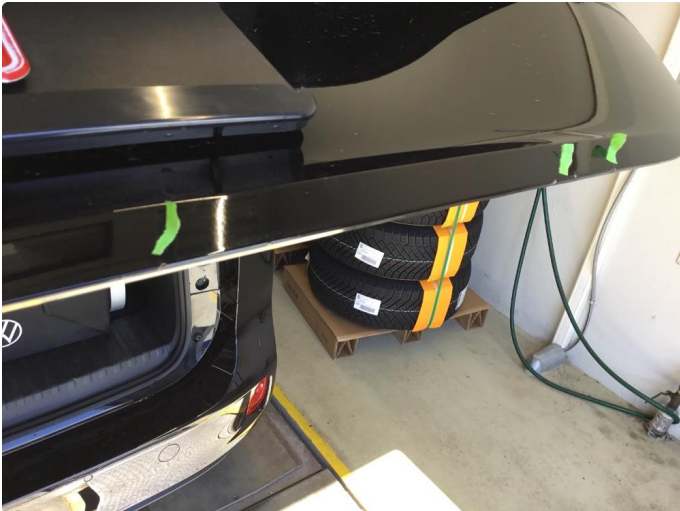
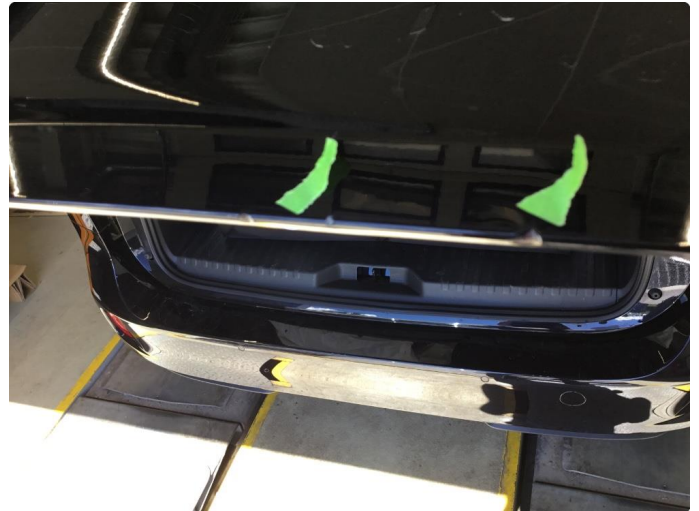
1.1 Noen småhakk i lakk/plast nedkant bakluke midt/høyre side. Normal bruksslitasje.

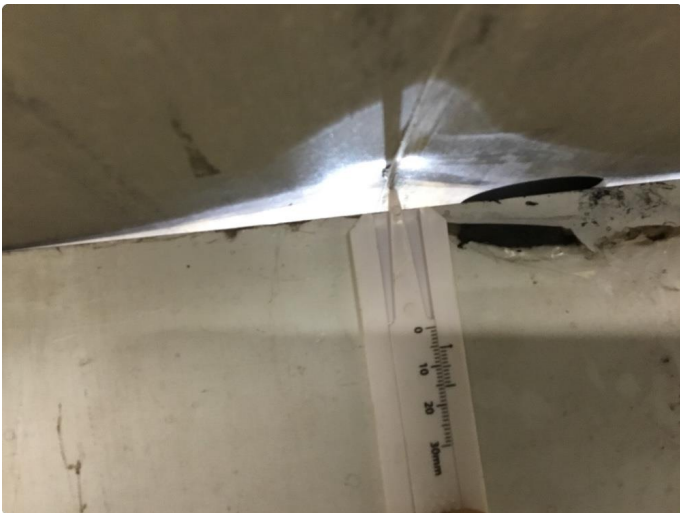
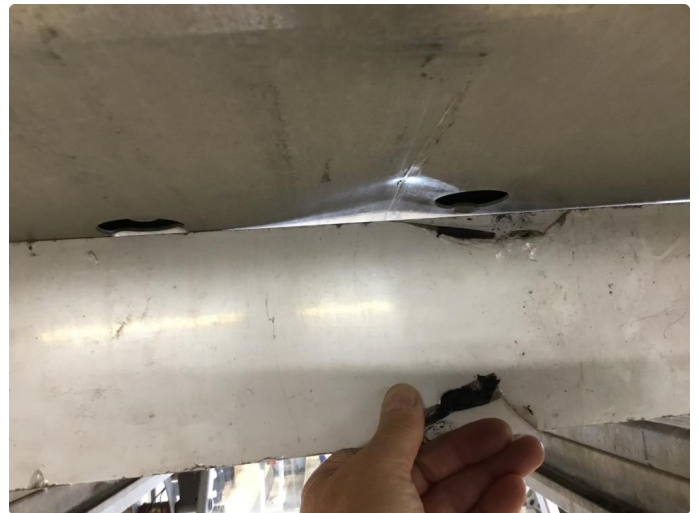
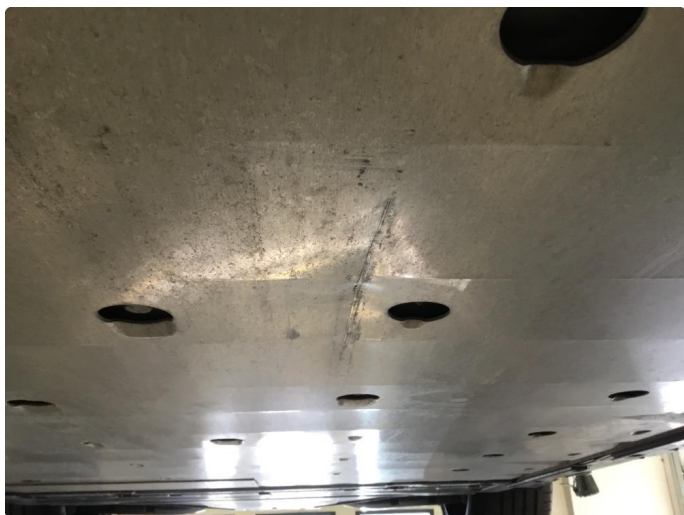
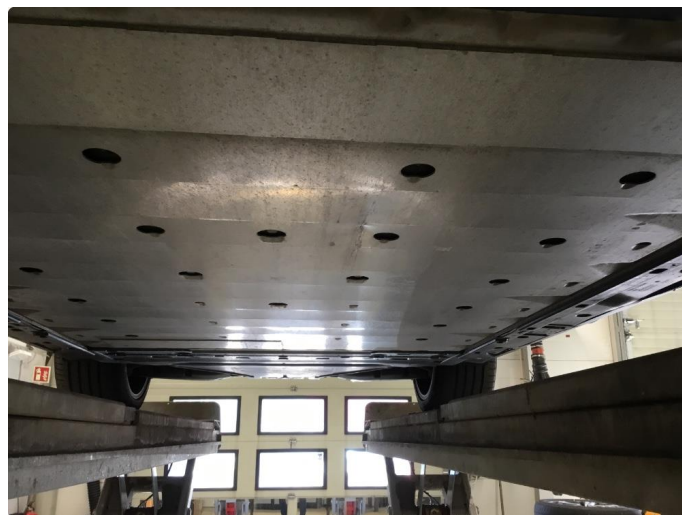
2.1 Ripe/bulk ca.20cm.lang og ca.5mm. på det dypeste i beskyttelsesplate under batteri. Ifølge VW så er det akseptabelt med skrapeskader/bulk på 5mm. i beskyttelsesplate.
