**TOYOTA PROACE CITY ELECTRIC / E 2WD**
**TESTDATO: 26.06.2026**
**KODE: 2050389**

NBF Tilstandsrapport er utarbeidet av Norges Bilbransjeforbund og Forbrukerrådet.

**Med-deg-hele-veien**
**OPPSUMMERT STATUS PÅ KJØRETØY**

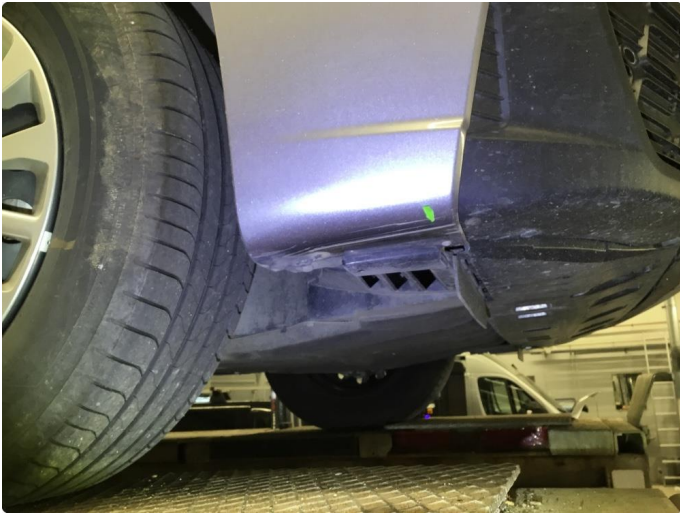
| Punkt | Beskrivelse | Plassering |
|---|---|---|
| 1.1 Støtfanger | Noe riper helt i underkant h.hjørne fanger foran. Bruksslitasje | |

1.1 Noe riper helt i underkant h.hjørne fanger  
foran. Bruksslitasje

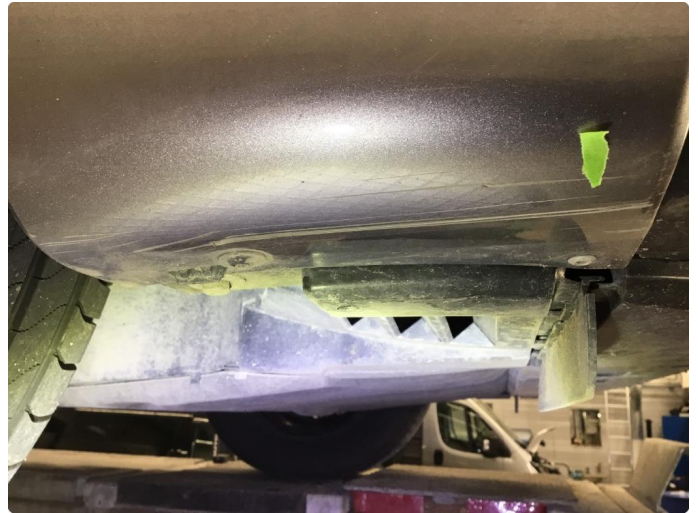
1.1 Noe riper helt i underkant h.hjørne fanger  
foran. Bruksslitasje
